P. 980/13

КАМПАНИЯ 5769 – Сервисная кампания

Модель: Fiat 500L с магнитолой/радионавигатором VP2 и все версии с силовой установкой 0.9 CNG.

**Модель Fiat 500L с
магнитолой/радионавигатором –
программное обеспечение.**

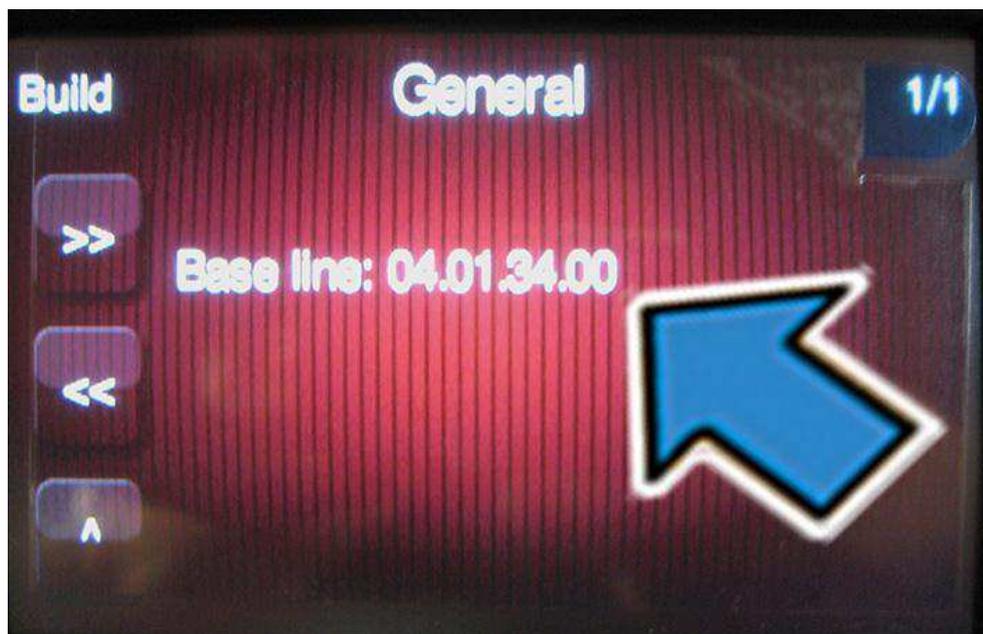
Рис. 3

Проверить, чтобы на дисплее высветился номер “Base line: 04.01.38.00” или выше (Рис. 3).

Если высветившийся номер такой же или выше, значит автомобиль был обновлен своевременно.

Если номер на дисплее ниже, чем **04.01.38.00**, автомобиль НЕ БЫЛ обновлен, и нужно его **обновить**. Нажать дважды на кнопку ON/OFF, открывшуюся на экране (Рис. 4), чтобы выйти из специального меню и вернуть магнитолу в ее нормальное рабочее состояние.

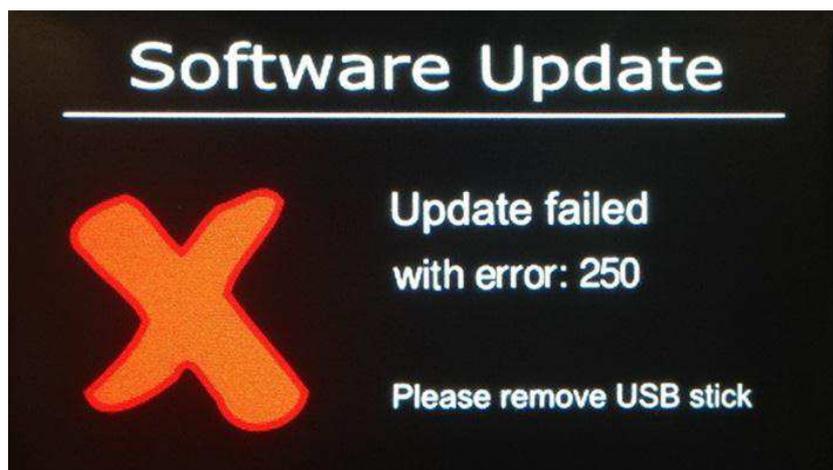
Если на экране высвечивается следующее (Рис. 13), вынуть флешку, повернуть ключ на OFF на 3 минуты, повернуть ключ снова на MAR-ON и повторить процедуру с флешкой.
Рис. 13

ПРИМЕЧАНИЕ: *номер высветившейся ошибки может быть другим.*

Если отрицательный результат повторится, стереть содержимое флешки, снова скопировать дублированные файлы, сохраненные перед этим, и повторить процедуру с начала технологического цикла.
