Fiat 500L

55
02.15

5580 2 351 RR

ИНФОТЕЛЕМАТИЧЕСКАЯ СИСТЕМА VP2 – VP2-NAV
Различные неисправности – Сервисное решение

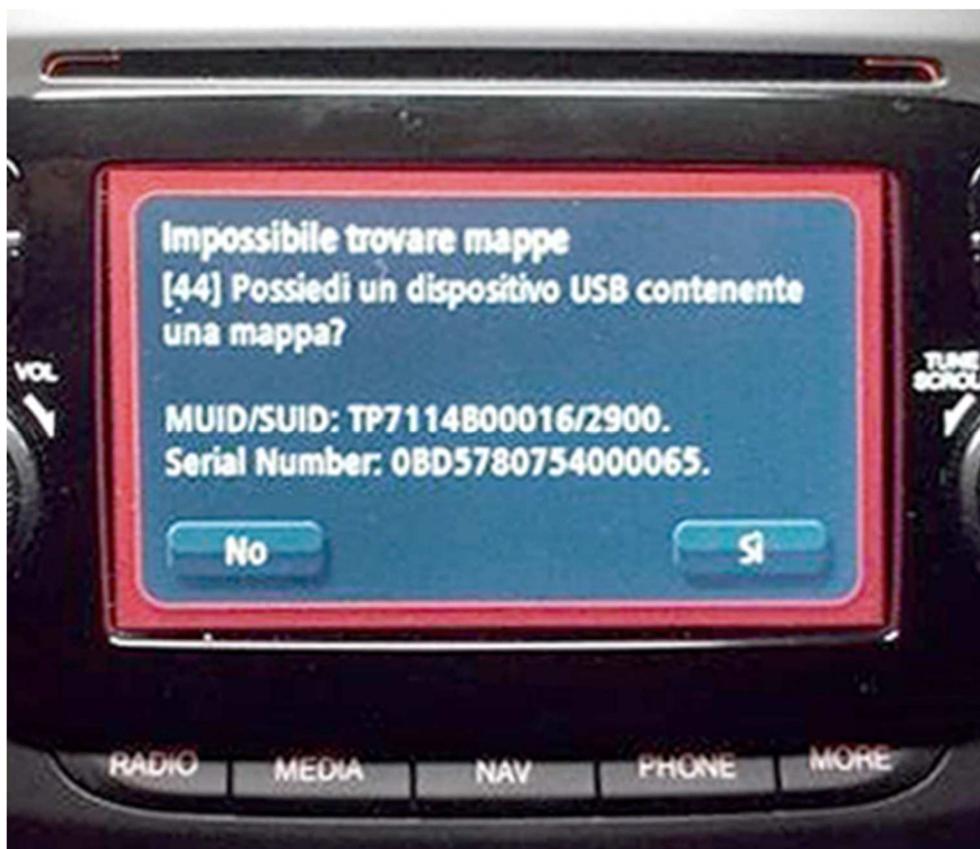
Если появляется сообщение о том, что карты не найдены, как на Рис. 1 ниже, выполняйте обновление ПО, а не загрузку карт.

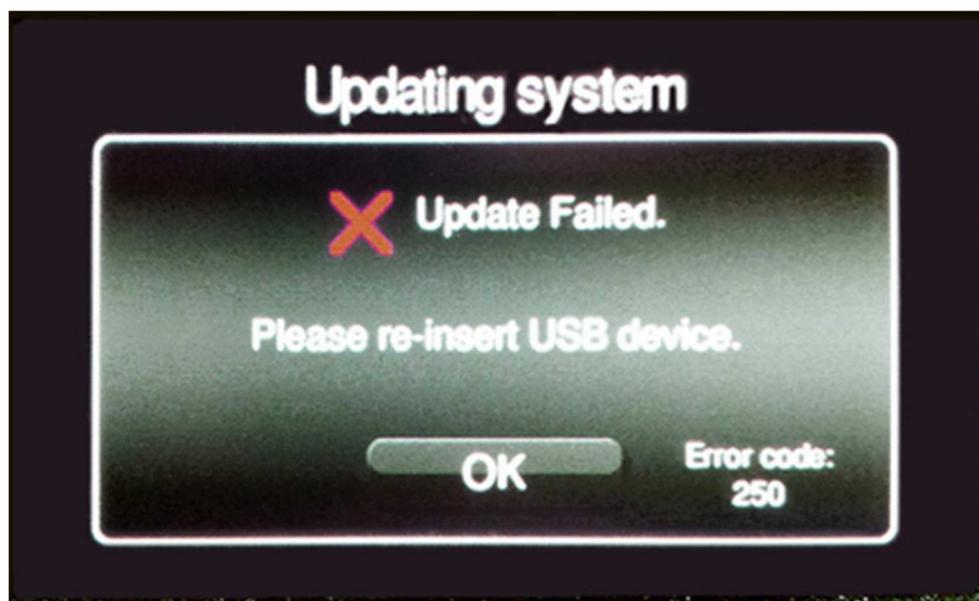
- обновленным программным обеспечением.
- На этом этапе АБСОЛЮТНО необходимо оставить автомобиль с ключом в положении MAR-ON. Любой сбой в блоке питания может вызвать повреждения радиоприемника, не подлежащие ремонту.
 - Если в конце процедуры обновления программы дисплей радиоприемника покажет изображение как на Рис. 13 (в отличие от Рис. 12), удалите флешку USB, переведите ключ в положение OFF на 3 минуты, снова переведите ключ в положение MAR, снова вставьте флешку USB и повторите процедуру обновления программного обеспечения.

Номер ошибки может отличаться от номера, показанного на Рис. 13.

Если результат остается отрицательным, сотрите содержимое флешки USB, разархивируйте файл, загруженный с вебсайта, и скопируйте файлы на флешку; затем повторите процедуру обновления программного обеспечения, начав с начала операционного цикла.
