Service News (Новости сервиса)

Fiat 500L

ТОПЛИВНЫЙ НАСОС В ТОПЛИВНОМ БАКЕ

Двигатель не заводится – Низкая производительность – Загорается сигнальная лампа сбоя в работе двигателя – Сервисное решение

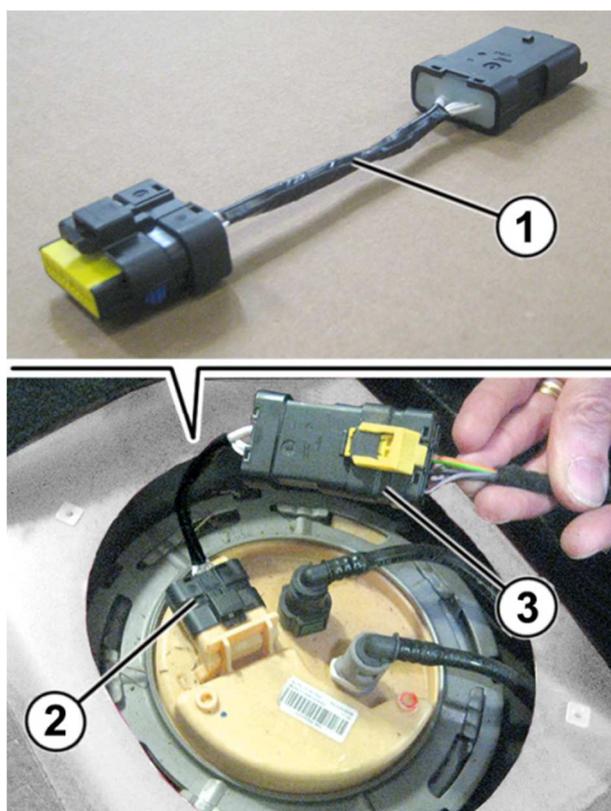
Рис. 1

Конденсатор внутри насоса перегорает из-за электромагнитных помех.

- Получите кабель, деталь № 1379922080 (1 – Рис. 1) от Запчастей.
- Подсоедините один конец кабеля к соединителю на насосе (2 – Рис. 1) и другой конец к соединителю проводки автомобиля (3).
