Υpsilon (402)

**БОКОВЫЕ ДВЕРИ**  
Шум – Сервисное решение

70

01.14

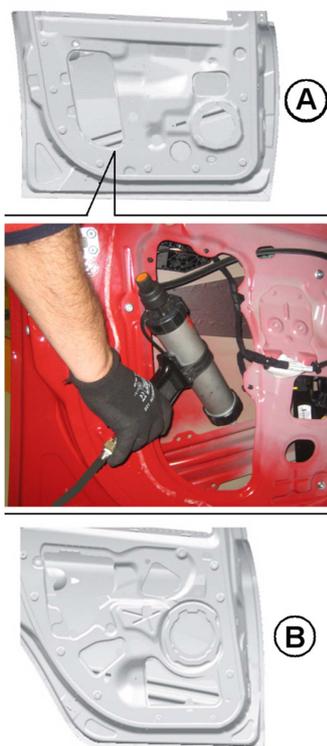
Рис. 1

Металлический шум, поступающий от одной или более дверей.

Наружная обшивка двери бьется о противоударный брус из-за износа теплорасширяющегося материала, расположенного между двумя поверхностями.

- Удалите любые остатки терморасширяющегося материала на верхнем краю противоударного бруса.
- Используйте специальные чистящие продукты (например, гептан или эквивалент) для очистки наружной обшивки двери напротив верхнего края противоударного бруса.
- Через отверстия в дверной коробке нанесите силиконовый герметик между наружной обшивкой двери и краем противоударного бруса (Рис. 1).

A – Передняя дверь

B – Задняя дверь
