Fiat Panda (319)

версия 1.2 8v

7040 2 071 MG

ОБЛИЦОВКА ПЕРЕДНЕЙ ПАНЕЛИ
Шум/вибрация передней панели – Сервисное решение

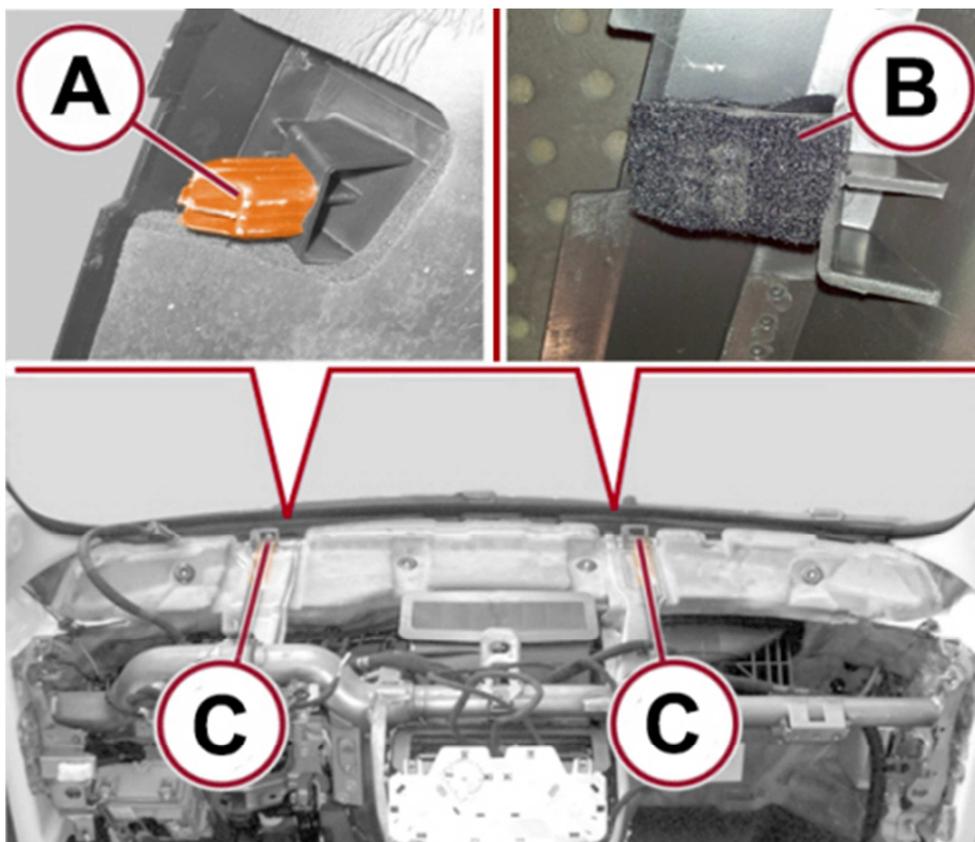
Рис. 1

Вибрация / стук установочных штифтов об облицовку передней панели в гнездах в поперечине под передней панелью и в некоторых случаях ошибки подушки безопасности пассажира, когда проводка подушки безопасности пассажира входит в контакт с облицовкой передней панели.

- На верхних установочных штифтах (А – Рис. 1) уложить антивибрационные уплотнения (В), так чтобы после восстановления передней панели не было столкновений между штифтами и гнездами (С).
