Новости сервиса

Различные модели Fiat

Версия: 1.3 JTD Euro 5 - 500, Panda (169 и 319), Grande Punto, Punto Evo, Idea, Fiorino/Qubo (225/300), Doblò (152/263) и Strada (278)

СИСТЕМА ВПРЫСКА ДИЗЕЛЬНОГО ТОПЛИВА
Протекания инжекторов – Сервисные решения

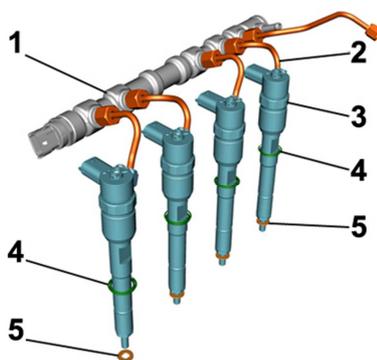
Рис. 1

Деформация на поверхности уплотнительной шайбы из-за чрезмерного давления в инжекторной струе.

Заменить 4 трубки (2 – Рис. 1) от коллектора (1) к инжекторам (3), уплотнения (4) и уплотнительные шайбы (5) для каждого инжектора - операция Op. 1060F11 руководства по ремонту и обслуживанию. Перед установкой новой детали очистить:

При установке момент затяжки скоб инжекторов должен быть 2.2 Nm (был 2.0 Nm).
