## Service News (Новости сервиса)

### Fiat 500X

004.16

СИСТЕМА ИНФОРТЕЙНМЕНТА VP4  
Различные сбои – Сервисное решение

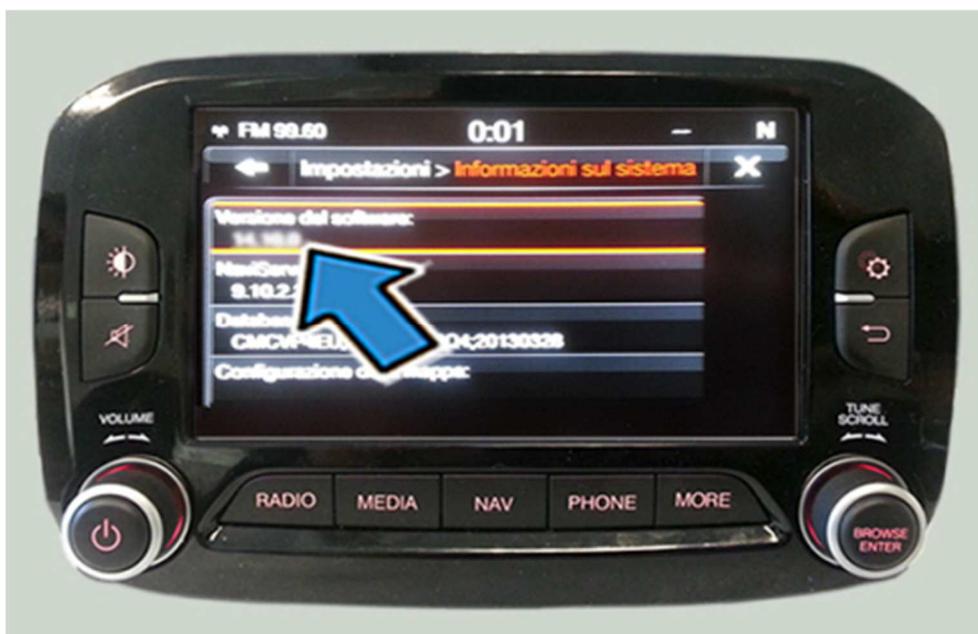
Рис. 5

- Проверьте установленную версию ПО на странице «System Information» (Рис. 5): если версия более ранняя, чем 16.05.32 (для VP4 в Европе и Турции - Opt 6ZB и 7SB) либо 16.02.34 (для VP4 в остальных странах - Opt 7JH) приступите к приобретению ПО и обновлению, как описано ниже.

Если это версия 16.05.32 или 16.02.34, или более поздняя (в зависимости от версий) данный бюллетень Service News не может применяться; продолжайте искать решение, чтобы удовлетворить жалобу.

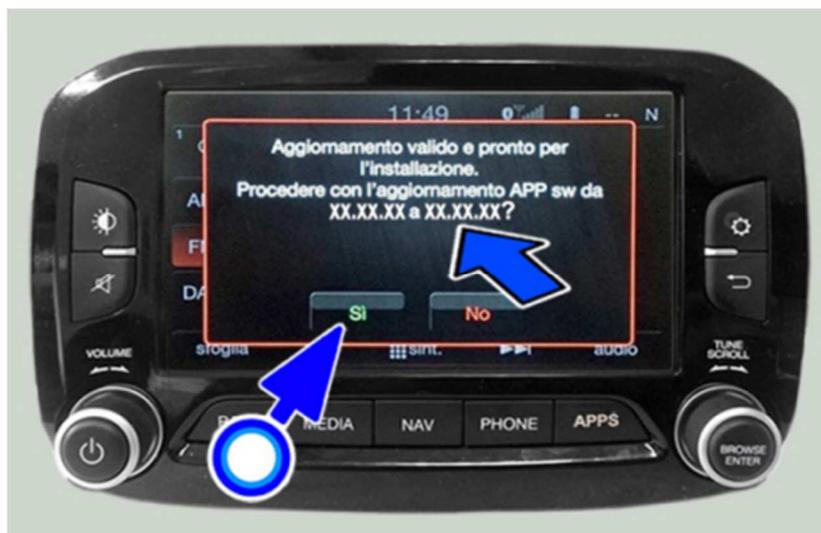
Рис. 8

- В строке, как на Рис. 8, система покажет установленную версию ПО и предложит новую обновленную версию ПО, содержащуюся на флешке USB.
- Если эти версии соответствуют той, что перед этим проверялась на автомобиле, и той, что была скачана с вебсайта, выберите «Yes» на дисплее радио (Рис. 8).

**Если после того, как флешка USB вставлена, обновление не начинается автоматически в течение нескольких секунд (максимум 15 секунд), выньте флешку, отформатируйте ее в режиме FAT32 и еще раз скопируйте в нее неразархивированные файлы.**

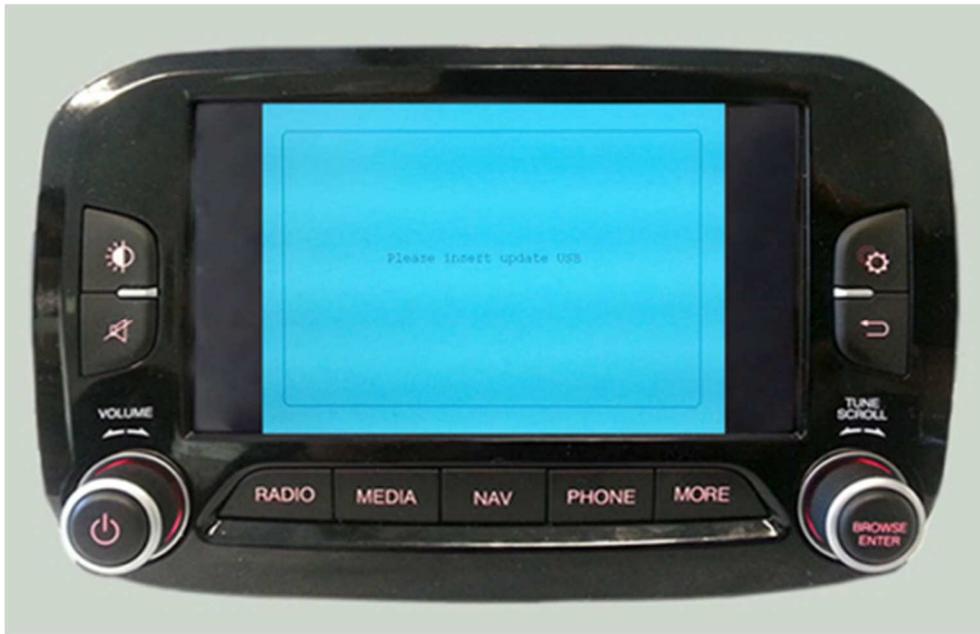
**Рис. 15**

Если обновление не было успешным или прервалось по какой-то причине, радиоприемник будет циклично менять белый экран на черный экран и периодически повторять экран, показанный на Рис. 15.

В этом случае вставьте повторно флешку USB, когда на дисплее появится экран, показанный на Рис. 15.

- Выньте флешку USB и попробуйте вставить ее повторно.
- Убедитесь, что файлы находятся в корневом каталоге флешки USB и не содержатся в подпапках.
- Убедитесь, что в памяти флешки USB не сохранены никакие другие приложения, которые могут иметь автоматический запуск.
- Убедитесь, что на флешке USB не сохранены файлы MP3 или другие звуковые файлы.
