Fiat Freemont

Uconnect 8.4 NAV (RE3 М.У. 2013-2014) (RB4 М.У. 2014)

Разные дефекты – Сервисное решение

22.14

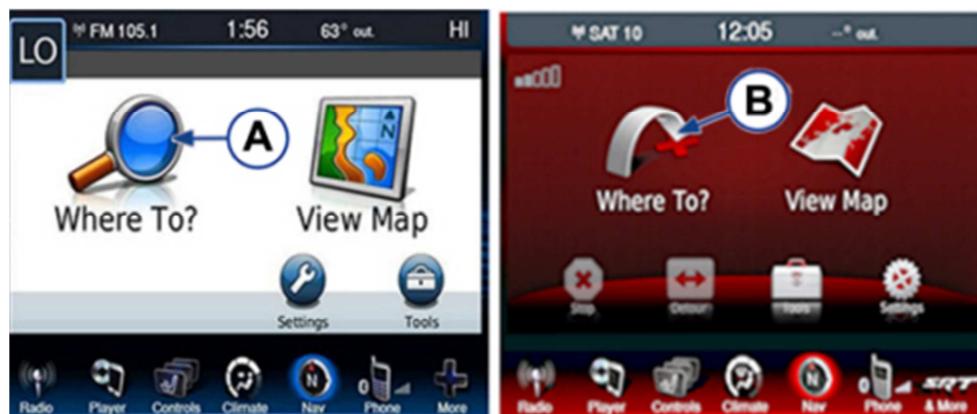
Рис. 1

Для распознавания типа навигатора нажмите кнопку NAV и проверьте иконку функции «Where To?» на главном экране навигатора:

- увеличительное стекло (А – Рис. 1) означает модель СТР 2012: не обновлять ни в каком случае;
- стрелка (В – Рис. 1) означает модели СТР 2013 и СТР 2014: обновление можно продолжать.

Для моделей СТР 2013 и СТР 2014 цвет фона должен быть красным (как показано на Рис. 1) или синим (как показано на некоторых изображениях ниже).

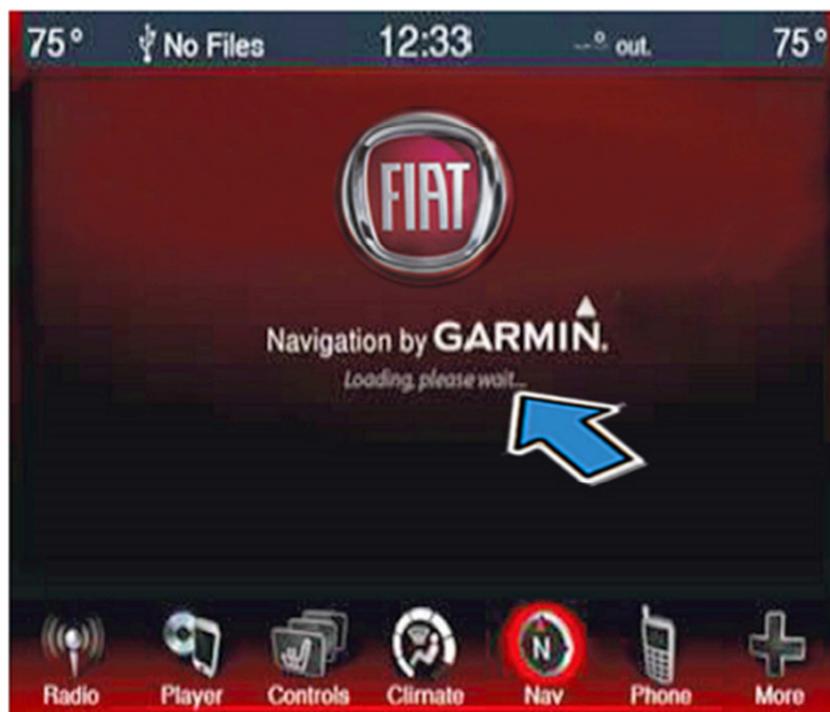
Рис. 3

- Сядьте в машину.
- Запустите двигатель и включите радио.
- Если радио не включается и на экране застыло изображение "Loading please wait ..." (идет загрузка), как показано на Рис. 3, замените его.
- Если радио включается правильно, продолжайте проверку версии программы, как описано в разделах ниже.

Для замены радио обращайтесь к процедуре 5580U30 Руководства по обслуживанию; данный компонент нужно заказывать через систему ERES (см. бюллетень SN 55.26.12), А НЕ В ОТДЕЛЕ ЗАПЧАСТЕЙ.

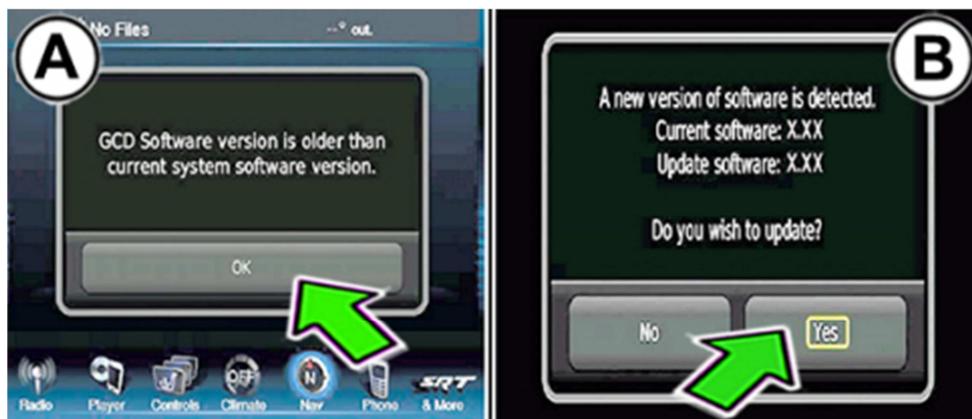
Рис. 8

Экран А – система навигации уже обновлена до последнего выпуска программы; выберите ОК и удалите флешку USB.

Экран В – если версия программы системы навигации на машине более ранняя, чем на флешке USB, выберите Yes и продолжайте обновление программы.
