Service News (Новости сервиса)

Fiat 500X

БЛОК УПРАВЛЕНИЯ КОРОБКОЙ ПЕРЕДАЧ (TCM)

Нет возврата в автоматический режим (Drive) после переключения с помощью подрулевых переключателей – Сервисное решение

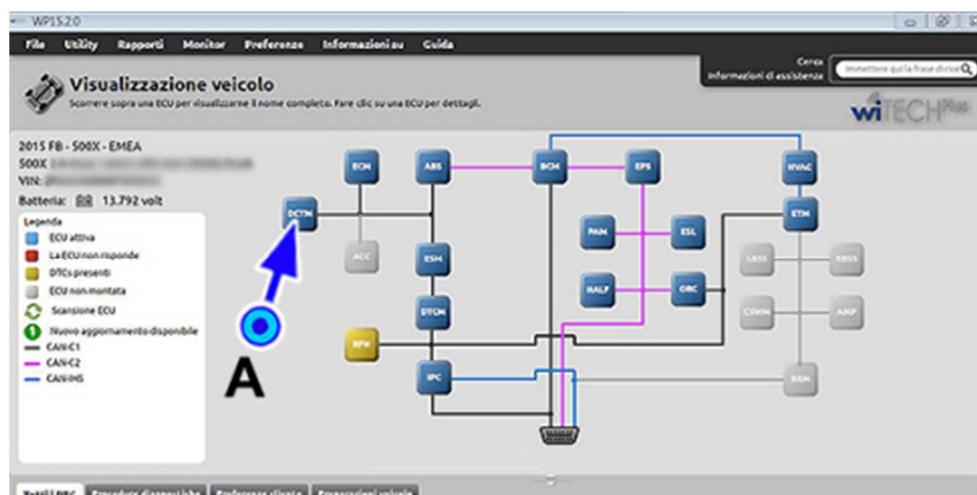
Рис. 1

- Выполните Scan Report и сохраните копию для возможных дальнейших проверок.
- С помощью wiTECHPlus выберите «select vehicle view» и затем DCTM (A - Рис. 1) и перепрограммируйте его.

После подтверждения жалобы перепрограммируйте блок управления коробкой передач (ТСМ) с помощью wiTECHPlus в соответствии с операционным циклом, приведенным ниже.
