Service News (Новости сервиса)

Alfa Giulietta

5580 2 421 RA

ИНФОТЕЛЕМАТИЧЕСКАЯ СИСТЕМА VP4
Разные отклонения – Сервисное решение

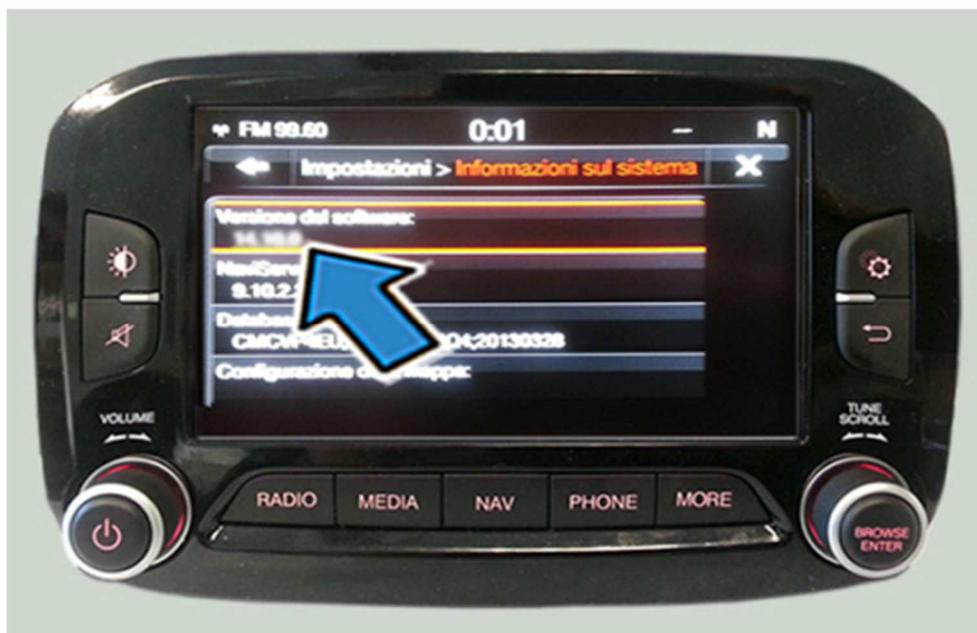
Рис. 5

- Проверьте на странице “Informazioni di sistema” версию установленного ПО (Рис. 5): если версия более ранняя, чем 17.07.55, продолжайте процедуру приобретения и

Если версия ПО соответствует или выше 17.07.55, данный бюллетень Service News не применяется, продолжайте диагностику для поиска решения поданной жалобы.

обновления ПО, как описано в следующем параграфе.

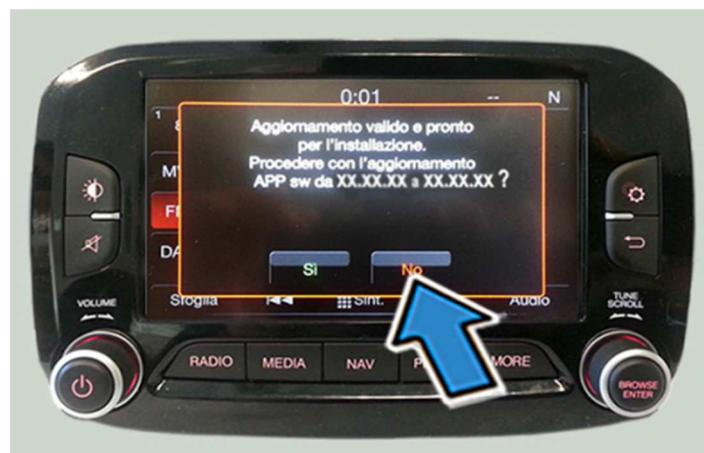
Рис. 12

Не вынимайте флешку USB, дождитесь, что на дисплее снова появилось окошко, как на Рис. 12, с номером обновленной версии ПО.

- В диалоговом окошке, как на Рис. 12, приводится код обновленной версии – 17.07.55 – установленного ПО.
- Нажмите “No” на экране радио и выньте флешку USB.

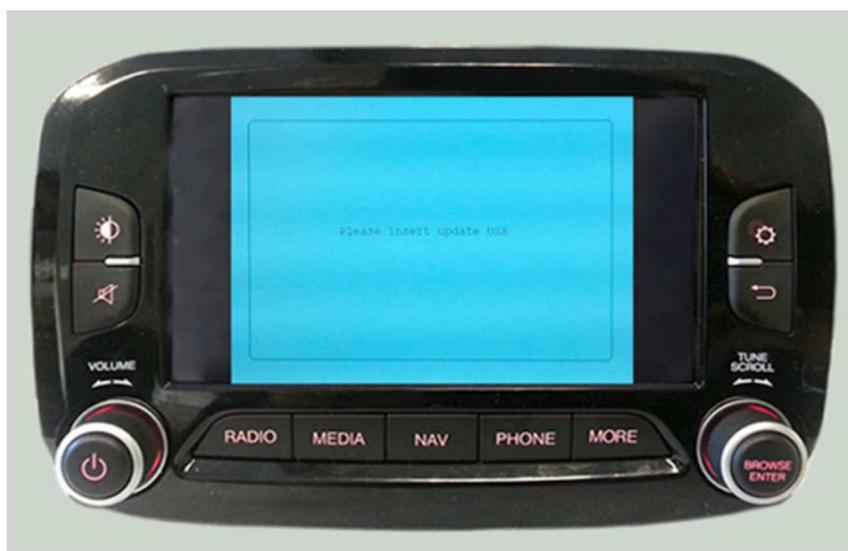
Рис. 14

Если обновление не прошло успешно или прервалось по какой-либо причине, на радиоприемнике пройдет повторяющийся цикл чередований белого и черного экранов и периодический повтор отображения экрана, как на Рис. 14.

В этом случае снова вставьте флешку USB во время отображения экрана, указанного на Рис. 14.
