Service News (Новости сервиса)

Alfa Giulia

ЛОТОК ВОЗДУХОЗАБОРНИКА ПОД ВЕТРОВЫМ СТЕКЛОМ
Запах трансмиссионного масла в салоне – Сервисное решение

70
004.17

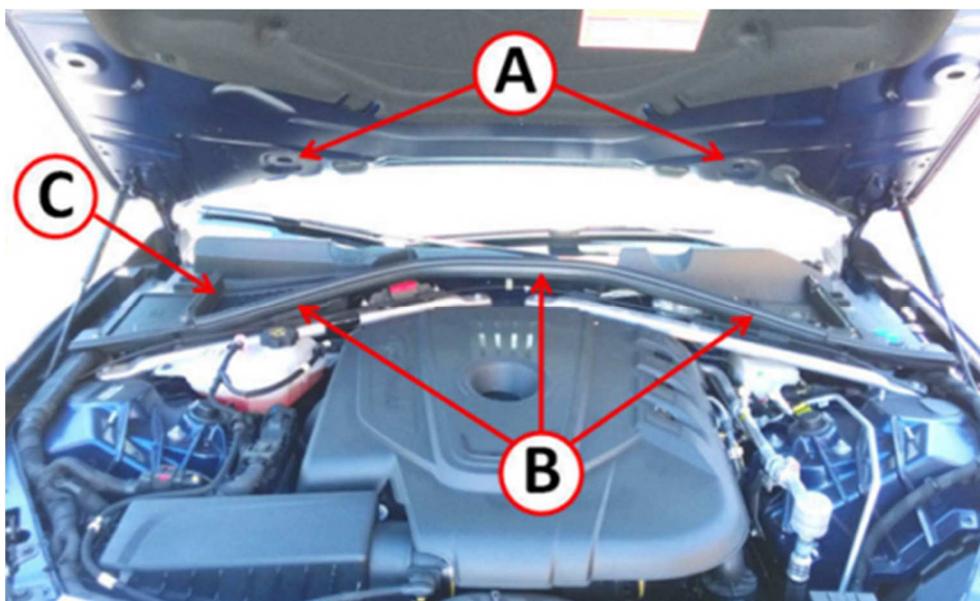
Рис. 1

На машинах с полным приводом 4x4 (AWD – All Wheel Drive) чувствуется запах трансмиссионного масла в салоне во время городского использования машины.

Недостаточная изоляция воздухозаборника (С - Рис. 1) на облицовке основания лобового стекла, через которую проникают запахи в систему кондиционирования.

После подтверждения жалобы замените уплотнение облицовки основания лобового стекла и сделайте герметизацию двух отверстий, имеющих на каркасе капота двигателя в соответствии с операционным циклом, приведенным ниже.

- Откройте капот двигателя
- Тщательно очистите, протрите и обезжирьте с помощью салфетки, пропитанной в гептане, места вокруг отверстий (А - Рис 1), имеющих на каркасе капота двигателя.
- Наклейте напротив отверстий липкие пленки (51977275).

Проверьте, чтобы пленки хорошо прилегали, не имели складок и пузырьков и обеспечивали полную герметизацию отверстий.

- Замените уплотнение лотка воздухозаборника (В - Рис. 1), уложенное на облицовку основания лобового стекла, на новое, полученное от Запчастей (см. процедуру Op.7025A64) Руководства по техобслуживанию.
