Service News (Новости сервиса)

Fiat 500X

СИСТЕМА ИНФОРМАЦИОННОЙ СИСТЕМЫ VP2 – VP2-NAV
различные ошибки – Сервисное решение

004.17

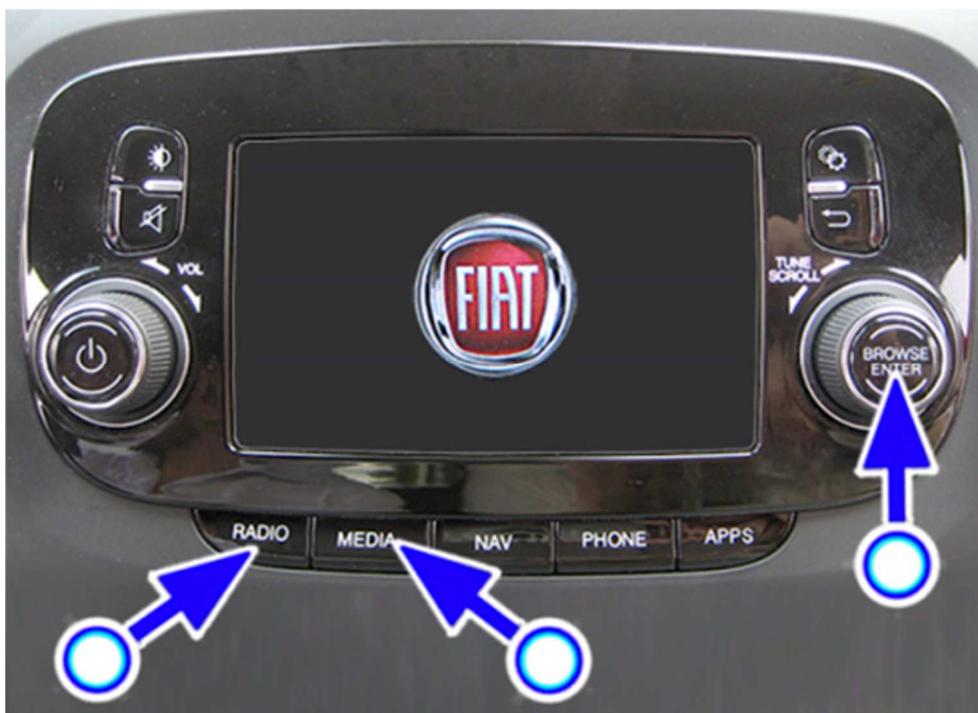
Рис. 1

Проверьте установленную версию ПО на дисплее путем одновременного нажатия кнопок RADIO + MEDIA + BROWSE (Рис. 1) приблизительно в течение 5 секунд.

- Подождите несколько секунд, пока отобразится страница режима Engineering Mode, затем выберите General.
- В строке (Base line), отображенной на дисплее, будет указана версия ПО на устройстве.
- Если версия ниже, чем 12.00.24.04, устройство необходимо обновить, как описано.
- Если версия равна или выше, чем 12.00.24.04, устройство обновлено и НЕ ТРЕБУЕТСЯ никаких операций.
- Выключите и снова включите с помощью кнопки ON/OFF, чтобы выйти из меню режима Engineering Mode и вернуться к обычной работе.

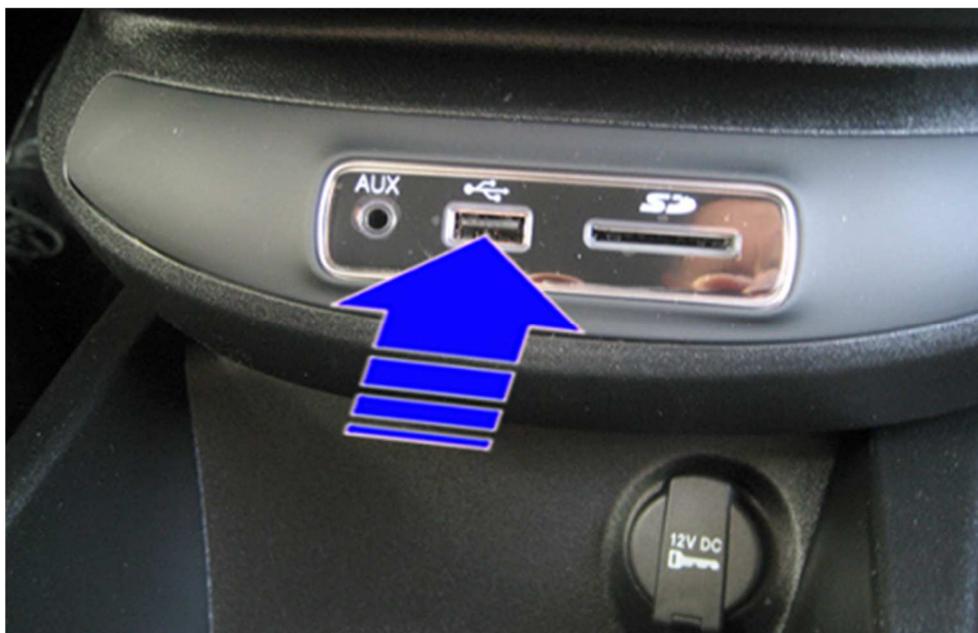
Рис. 2

- Дождитесь, пока включиться радио (около 20 секунд).
- Вставьте флешку USB с обновленным ПО в порт на центральной консоли, перед рычагом переключения передач (Рис. 2).

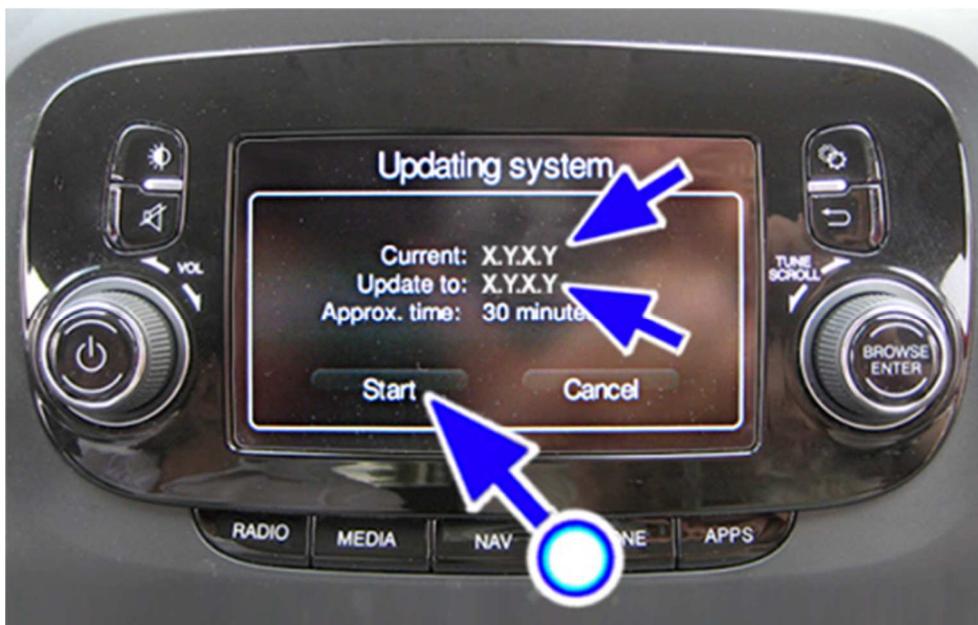
Рис. 3

- Через несколько секунд аудио система отключится, и сразу же после этого на дисплее отобразятся имеющиеся в системе автомобиля версии ПО и обновленная

версия, находящаяся на флешке USB (Рис. 3).

- Если ПО на флешке USB более позднее, чем ПО в системе, нажмите «Start» на дисплее (Рис. 3), чтобы начать процедуру обновления.

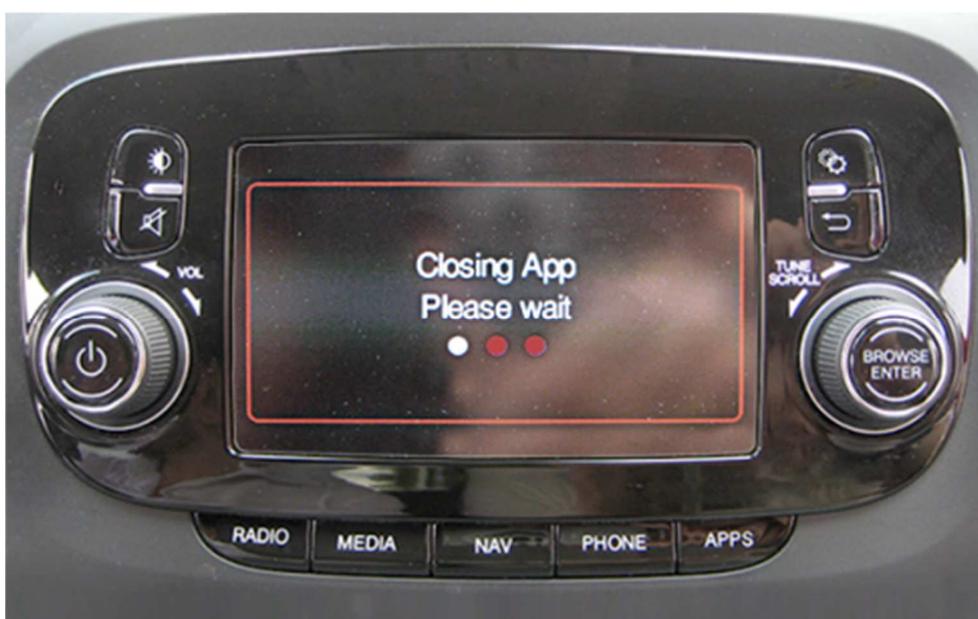
Рис. 4

- Если были установлены приложения (например, Eco:Drive, My:Car, Uconnect для Twitter, TuneIN, Reuters, Deezer и т.п.) - (для рынков, где предусмотрено) – после нажатия на «Start» (Рис. 3) на дисплее появится сообщение «closing Applications» (закрытие приложений) (Рис. 4). В этом случае, после окончания обновления ПО выполните процедуру восстановления приложений (Applications Restore), показанную ниже.

Если обновление не начинается автоматически в течение нескольких секунд, выньте флешку USB, отформатируйте ее еще раз в режиме FAT32, скопируйте

неразархивированные файлы еще раз и вставьте флешку снова в порт. В обратном случае, повторите операцию с другой флешкой USB.

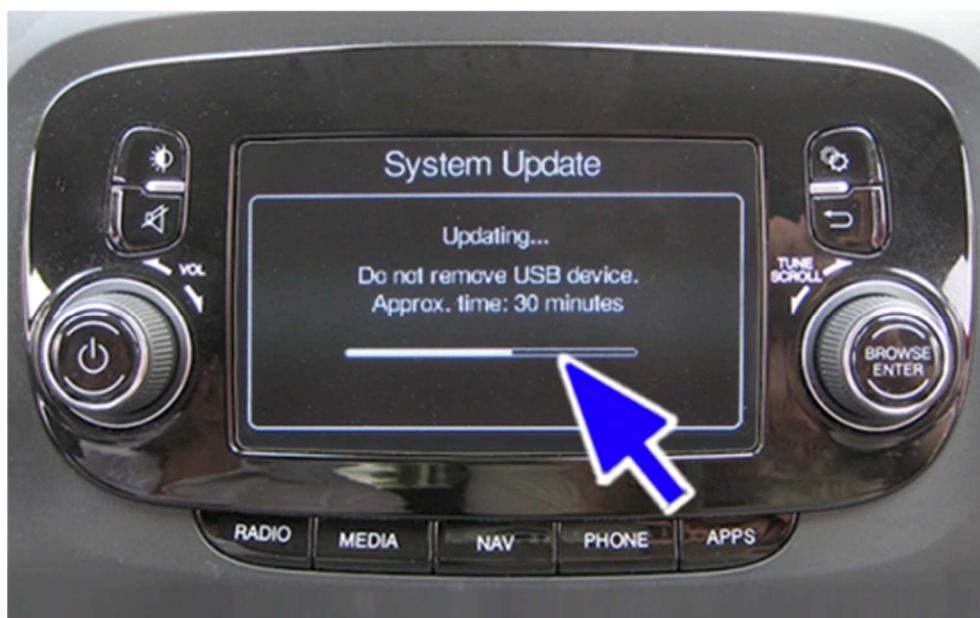
Рис. 5

- Во время процедуры обновления высветится шкала, показывающая ход операции (Рис. 5).

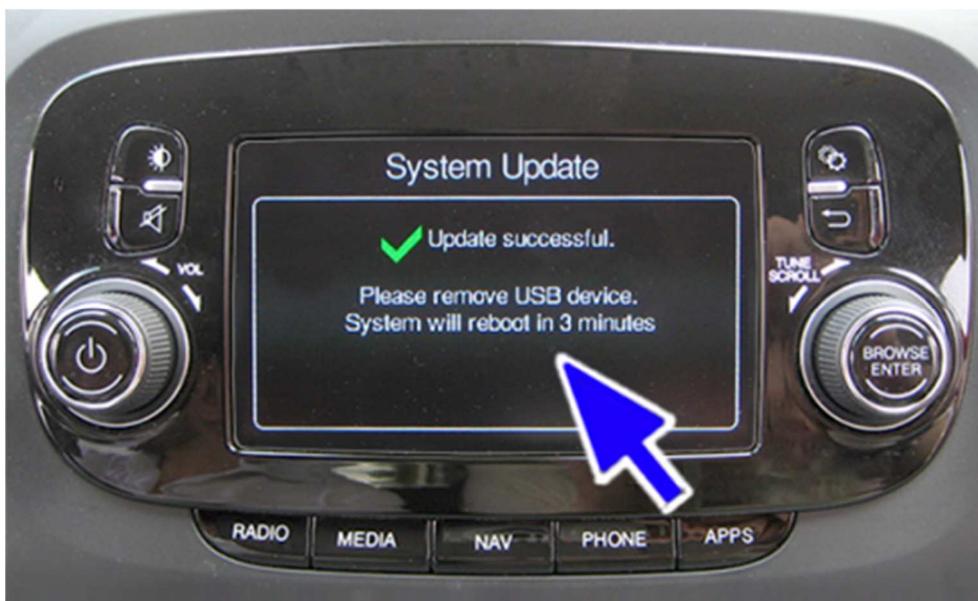
Рис. 6

- После того, как процедура началась, не требуется никакого вмешательства оператора.
- Дождитесь завершения процедуры обновления ПО, пока на дисплее радио не появится следующее сообщение, подтверждающее успешное обновление (Рис. 6).

- Затем, только после появления сообщения Рис. 6, можно вынуть флешку USB.

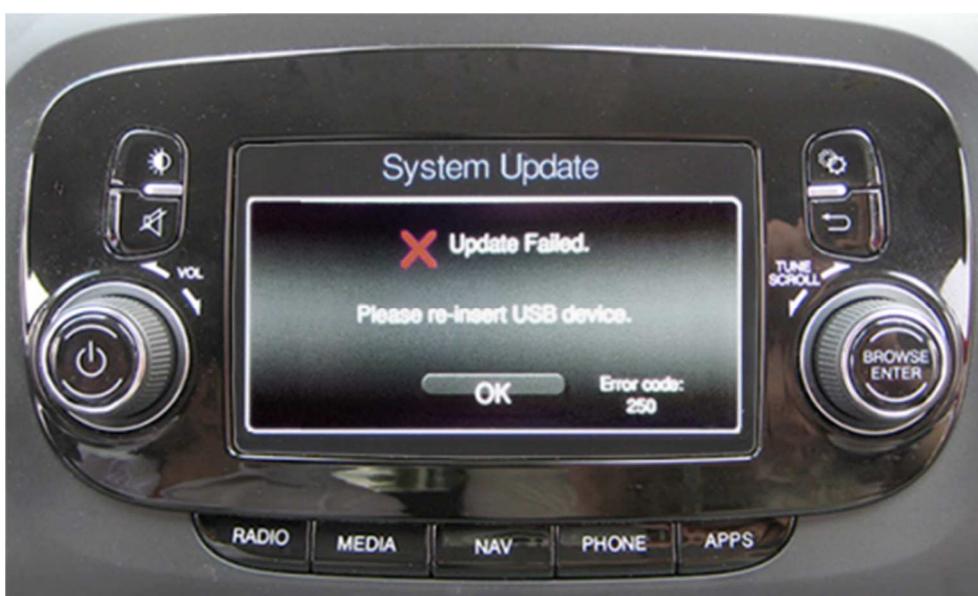
Рис. 7

- Произойдет последний перезапуск (черный экран), и примерно через 3 минуты радиоприемник с обновленным ПО перезапустится.
- В течение 3 минут кнопки на радио могут гореть, а звук можно будет слышать с черным экраном; дождитесь, пока на дисплее снова появится изображение.
- Если на дисплее появилось следующее сообщение об ошибке обновления (Рис. 7), выньте флешку USB, поверните ключ в положение «OFF» на 3 минуты, поверните ключ обратно на MAR, запустите двигатель и оставьте его в работе и повторите процедуру обновления ПО.

Номер отображаемой ошибки может отличаться от той, что показана на Рис. 7.

- Если результат по-прежнему отрицательный, сотрите содержимое флешки USB, разархивируйте файл, загруженный с веб-сайта, и скопируйте файлы на флешку USB; теперь повторите процедуру обновления ПО с самого начала операционного цикла.

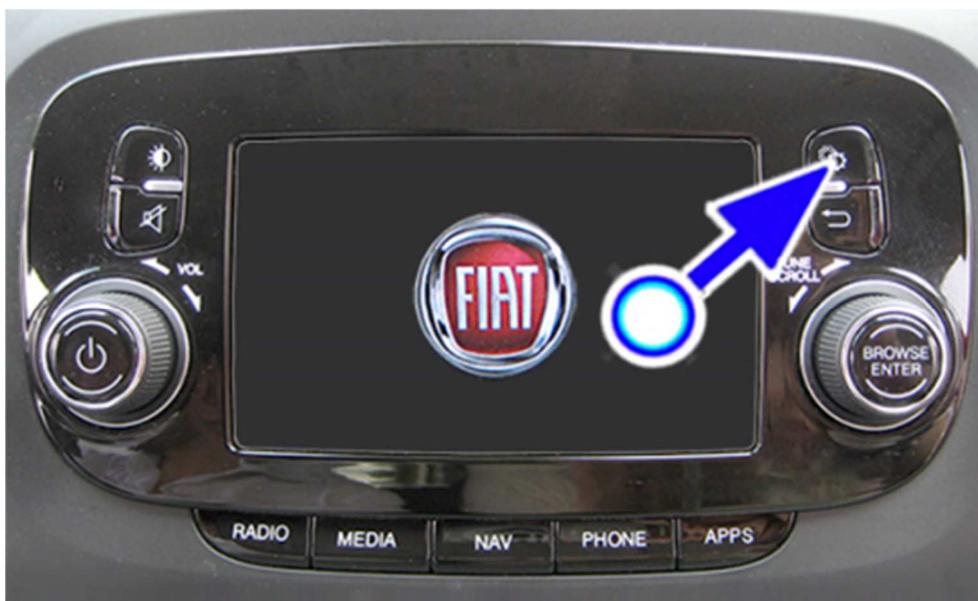
Рис. 8

- Поверните ключ на MAR (двигатель не должен работать).
- Дождитесь, когда включится радио (около 20 секунд).
- Нажмите кнопку настроек «settings» (Рис. 8).

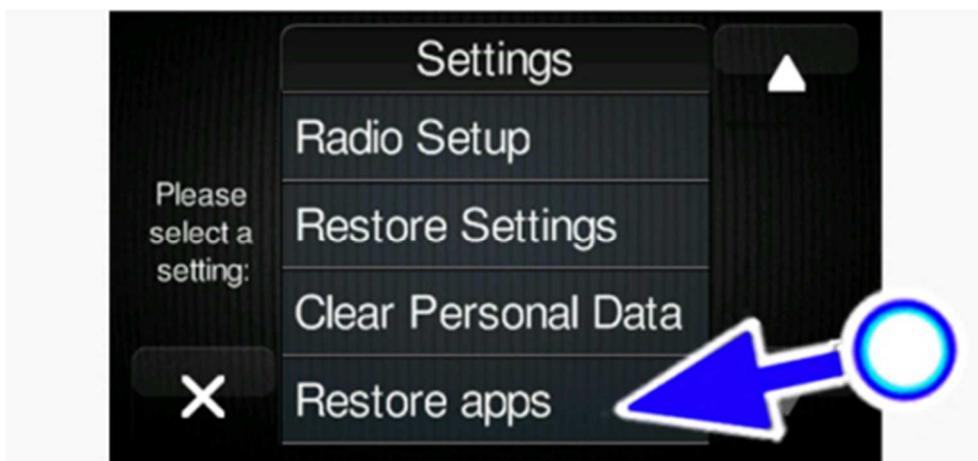
Рис. 9

- Прокрутите пункты меню до последнего пункта, то есть Restore Apps (восстановить приложения) и выберите его (Рис. 9).

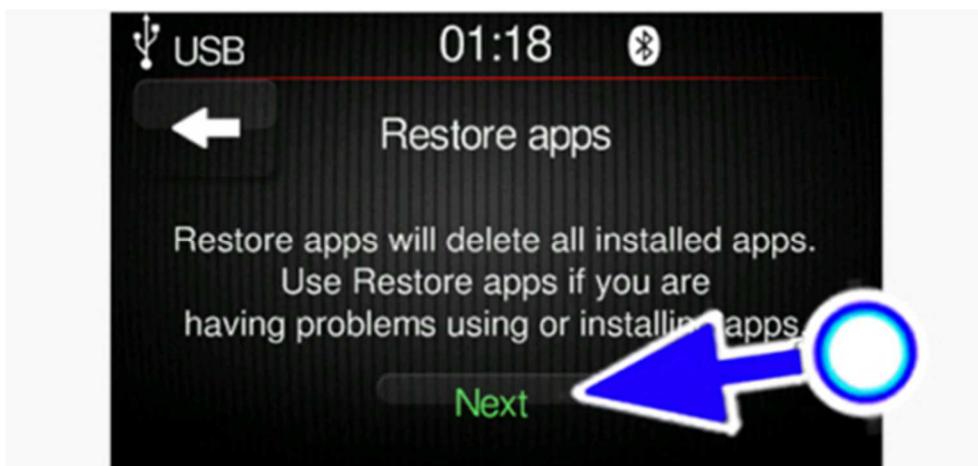
Рис. 10

- Появится экран с описанием выполняемой операции; выберите «Next» (Рис. 10).

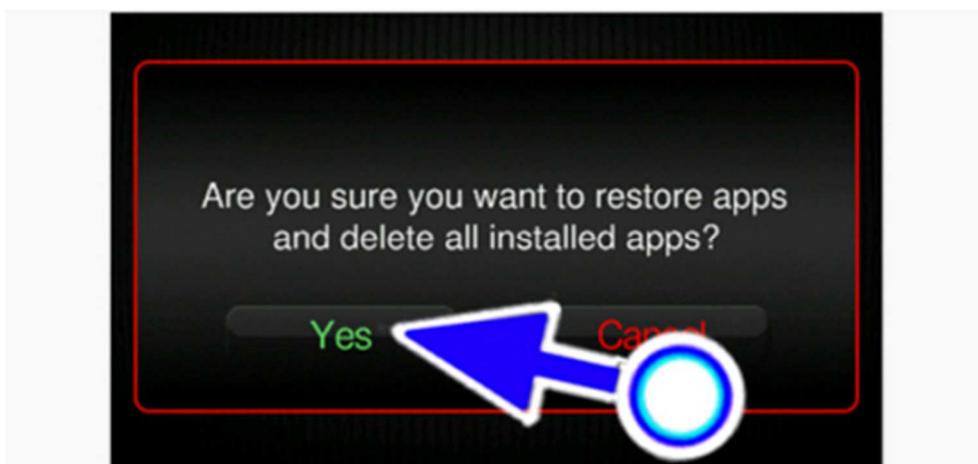
Рис. 11

- Появится экран с подтверждением; выберите «Yes» (Рис. 11), чтобы начать процедуру восстановления.

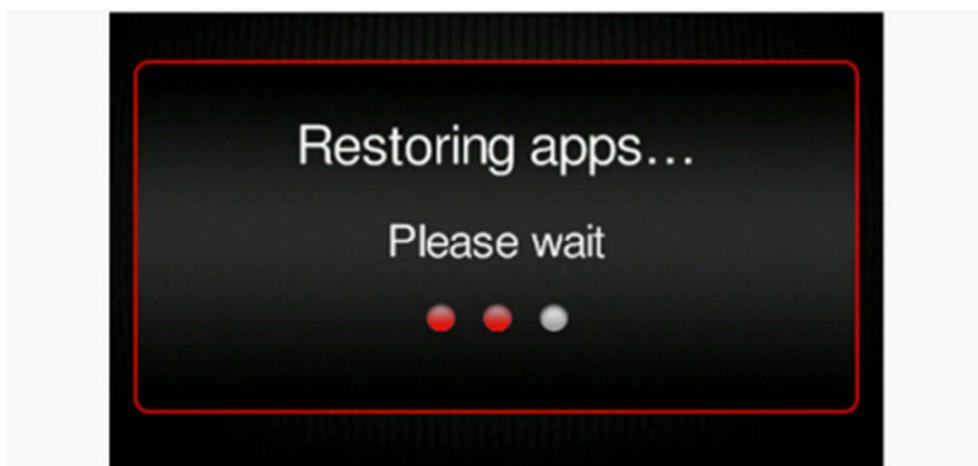
- Процедура восстановления приложений включает в себя удаление уже существующих приложений (установленных с предыдущим программным обеспечением) и установку новых. Операция занимает от 30 до 40 секунд, во время которой отображается следующий экран (Рис. 12).

Если экран Рис. 12 не появляется, повторите процедуру (нажмите кнопки настроек «settings», затем выберите «Restore Apps» - «Next» - «Yes»); это может произойти при попытке восстановить приложения в первые секунды после включения радиоприемника.

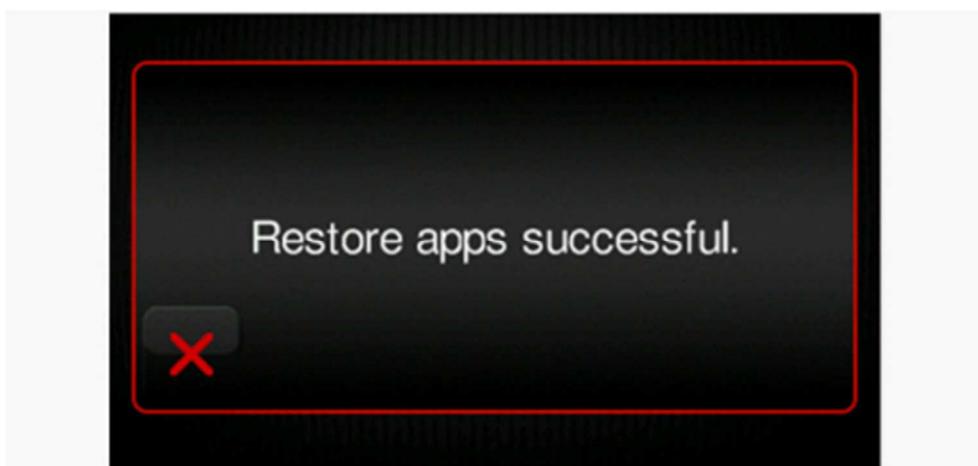
Рис. 13

- Дождитесь завершения процедуры «Restore Apps», пока на дисплее не появится сообщение «Restore Apps successful» (Восстановление приложений прошло успешно) (рис. 13)..
- Поверните ключ на STOP.
