Service News

Alfa Giulia

014.17

FA Сбои в работе аудио системы – Сервисное решение

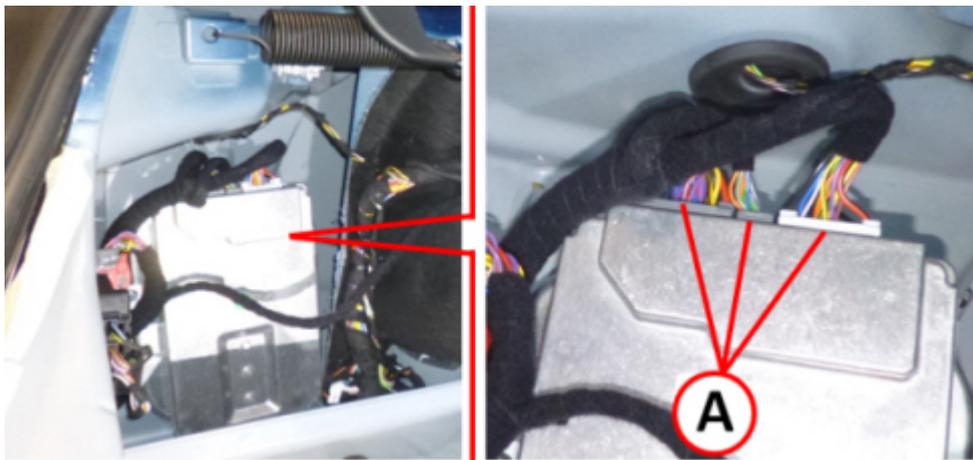
Рис. 1

- Снимите левую боковую панель обшивки багажного отделения (см. Оп. 7040B06 в Руководстве по техобслуживанию)
- Отсоедините соединители усилителя (А – Рис. 1)

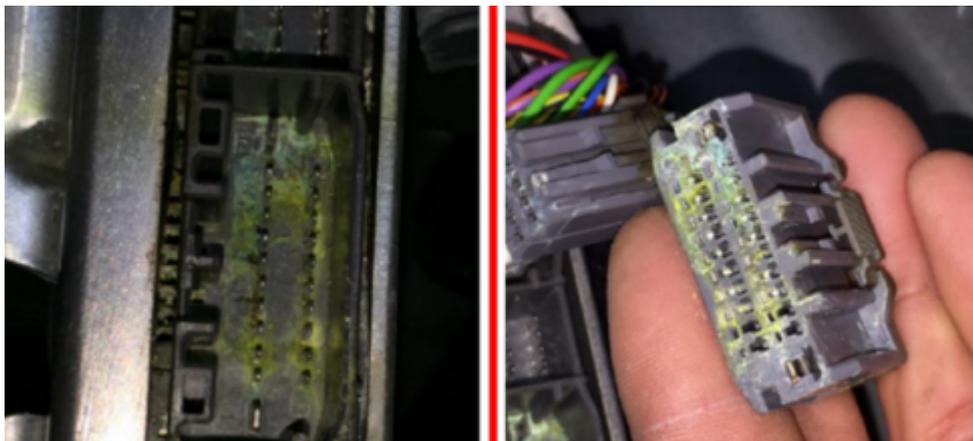
Рис. 2

- Проверьте наличие следов просачивания воды/коррозии на соединителях усилителя, как показано на примере на Рис. 2.
- Если отклонение подтверждается, приступите к определению зоны просачивания, как указано в следующей главе.

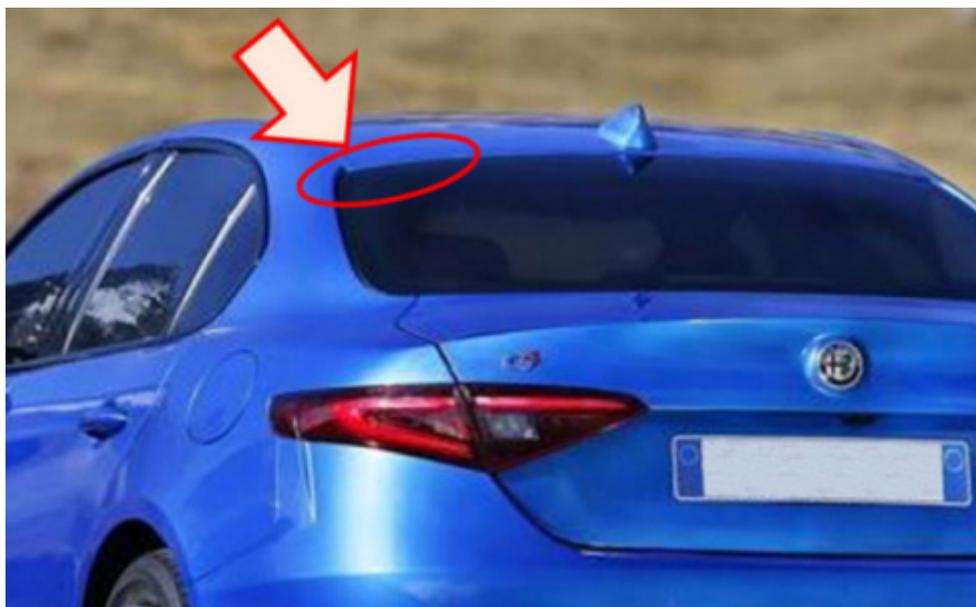
- Используя обычный гибкий шланг, выполните проверку водой, направив поток воды в верхнюю левую область заднего стекла, как показано на Рис. 3 (потенциальная точка просачивания).
- Направляйте поток, регулируя его падение (избегайте прямого попадания струи) и действуя в течение примерно 20 минут.

- Если в верхней части заднего стекла или на жгуте проводки фонаря отсутствует часть герметика, восстановите уплотнение с помощью силиконового герметика (71753861) и перейдите к замене усилителя и его проводки, как описано в следующей главе.
- Если выявляются просачивания в разных местах, отличных от тех, которые указаны на Рис. 3 и 4, следуйте инструкциям в Руководстве по техобслуживанию - Раздел тестирования - Тест 70350А.

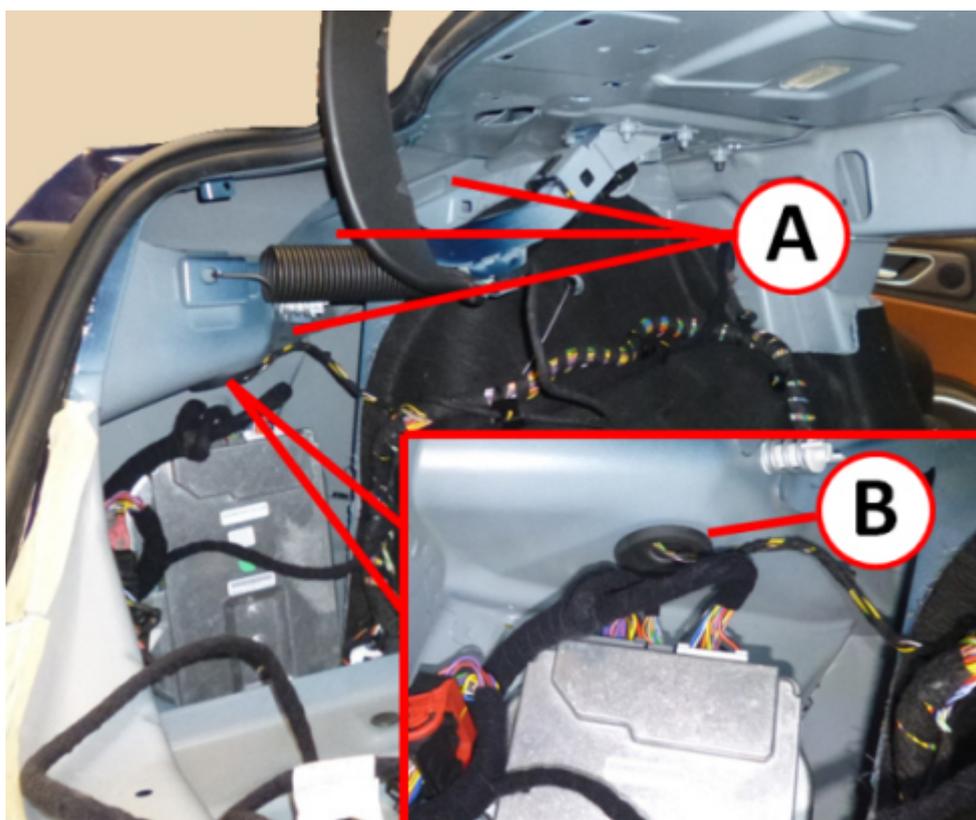
Рис. 4

- Проверьте внутри багажного отделения наличие капель и просачивания вдоль боковины (А – Рис. 4) и напротив кабельного сальника (В) проводки фонаря.

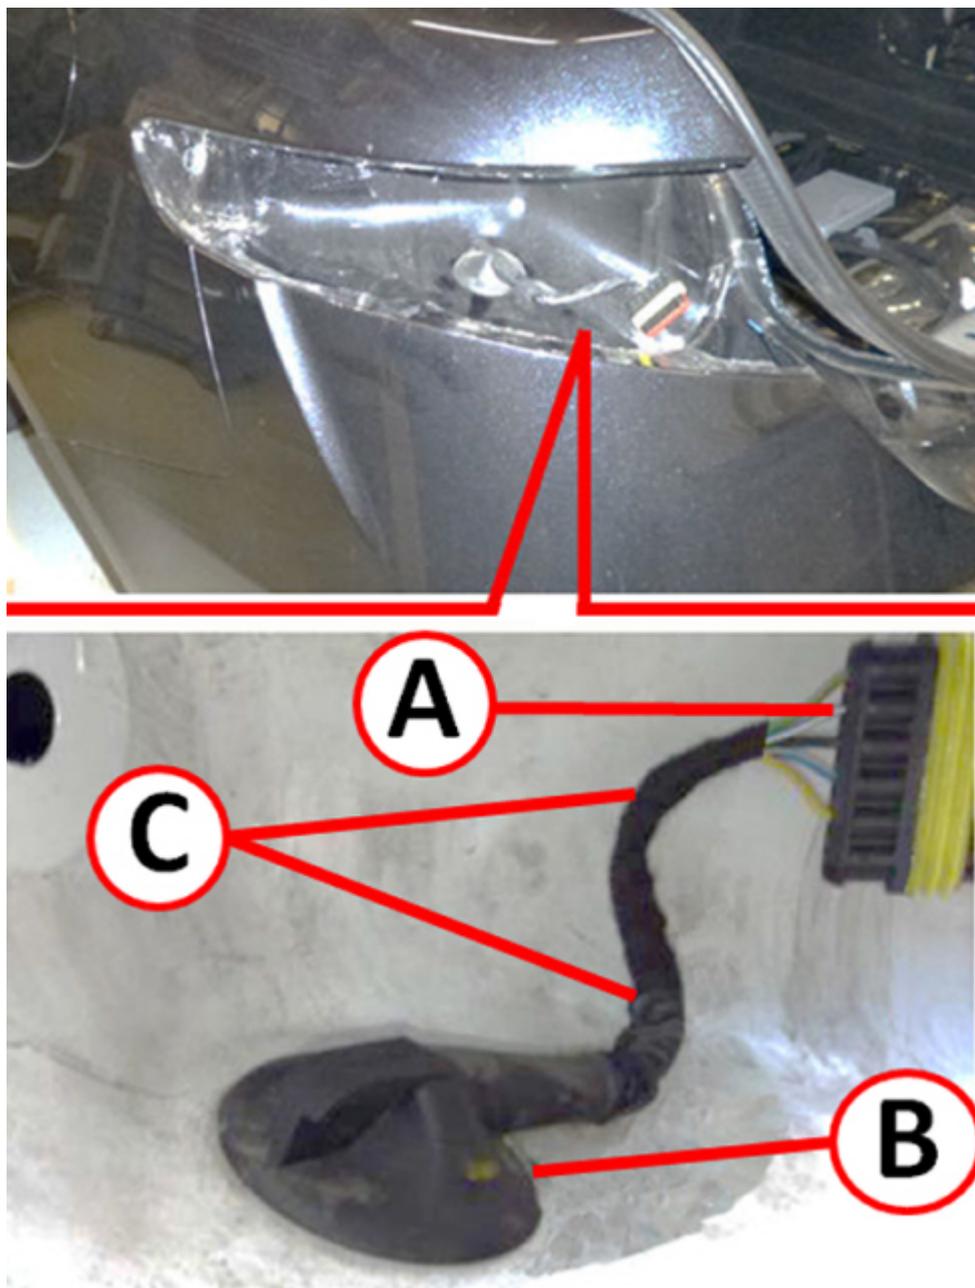
Рис. 7

Даже если в области кабельного сальника (В - Рис. 7) проводки фонаря не обнаружено просачиваний, выполните улучшение уплотнения соединителя, действуя следующим образом:

- Снимите задний левый фонарь (см. Оп. 5540A56).
- Нанесите герметик на соединитель на стороне выхода кабеля (А – Рис. 7).
- Оберните соединительный кабель технологическим скотчем (С – Рис. 7).
- Установите обратно задний левый фонарь (vedi Оп. 5540A56).
- Установите обратно все снятые детали.
