Service News

010.17

5580 2 571 ИНФОРМАЦИОННАЯ ТЕЛЕМАТИЧЕСКАЯ СИСТЕМА VP2 – VP2-R3 NAV 7"

Неисправности разного рода - Техническое решение для сервисных центров

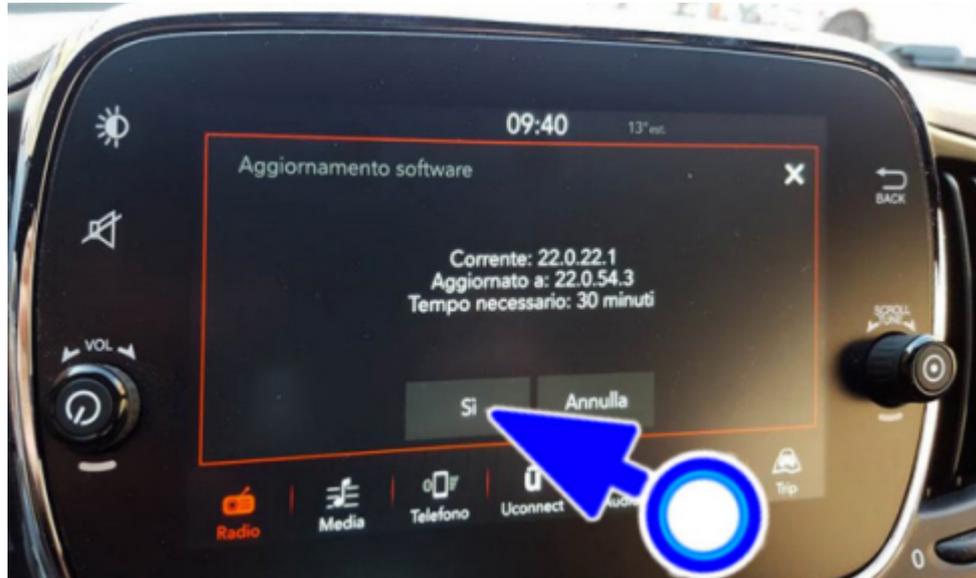
Рис. 2

- Через несколько секунд появится окно, показанное на рис. 2, указывающее старую версию программного обеспечения, установленную в системе, и новую версию, присутствующую на USB-флеш-накопителе.
- Если версия программного обеспечения на USB-флеш-накопителе является более поздней, чем установленная в системе, выберите «Да» на дисплее (рис. 2), чтобы начать процесс обновления.

Если обновление не запустится в течение нескольких секунд, извлеките USB-флеш-накопитель, снова отформатируйте его в FAT32 или exFAT, еще раз скопируйте на него разархивированные файлы и повторно вставьте в соответствующий разъем. Либо повторите описанную процедуру с другим USB-флеш-накопителем.

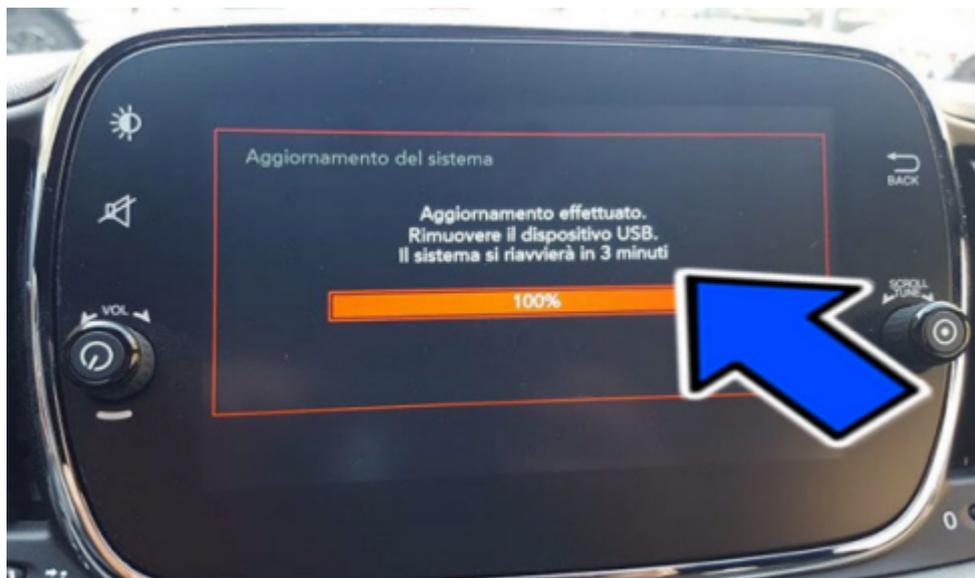
Рис. 3

- После своего запуска процедура не требует никаких действий со стороны оператора.
- Дождитесь завершения процедуры обновления программного обеспечения, о чем сообщит появление на дисплее автомагнитолы следующего сообщения об успешном обновлении (рис. 3).
