Service News

Fiorino/Qubo (225/300)

10
029.18

1080 1 741 КОЛЛЕКТОР РЕКУПЕРАЦИИ МОТОРНОГО МАСЛА BLOW-BY ND

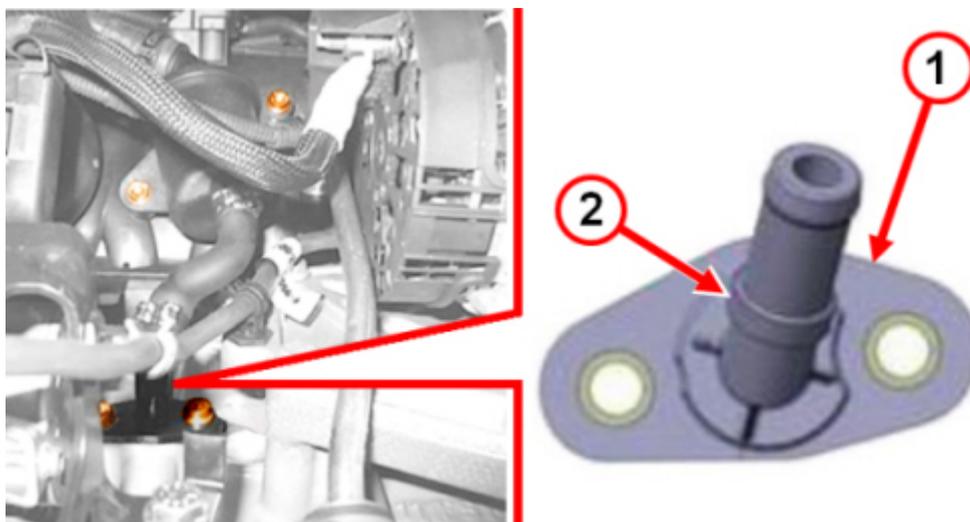
Рис. 1

Засорение контура рекуперации моторного масла (blow by).

- Новый коллектор рекуперации моторного масла системы рециркуляции пара/газа (1 – рис. 1), внутри которого имеется обратный клапан (2).
- Контрольный модуль двигателя с обновленным программным обеспечением.

Замените коллектор рекуперации моторного масла системы blow-by и соответствующую прокладку, действуя в соответствии с оп. 1080D35 Руководства по техническому обслуживанию.
