## Service News

55
007.19

**5580 2 351 ИНФОРМАЦИОННЫЕ ТЕЛЕМАТИЧЕСКИЕ СИСТЕМЫ VP2 – VP2-RO NAV (5")**

**Неисправности разного рода - Техническое решение для сервисных центров**

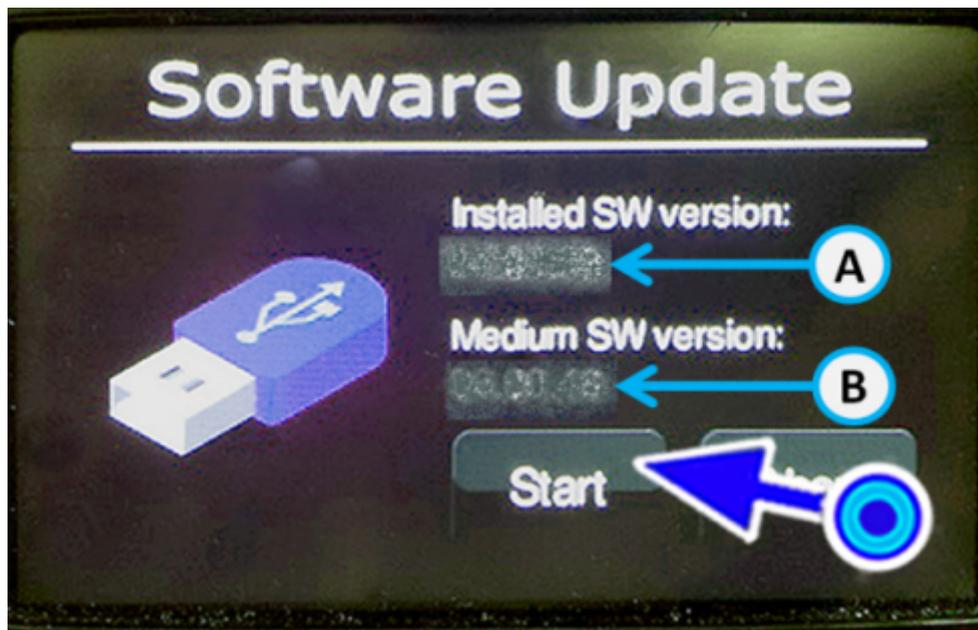
Рис. 2

- Если версия программного обеспечения на USB-флеш-накопителе является более поздней, чем установленная в системе, выберите Start на дисплее (рис. 2), чтобы начать процесс обновления.

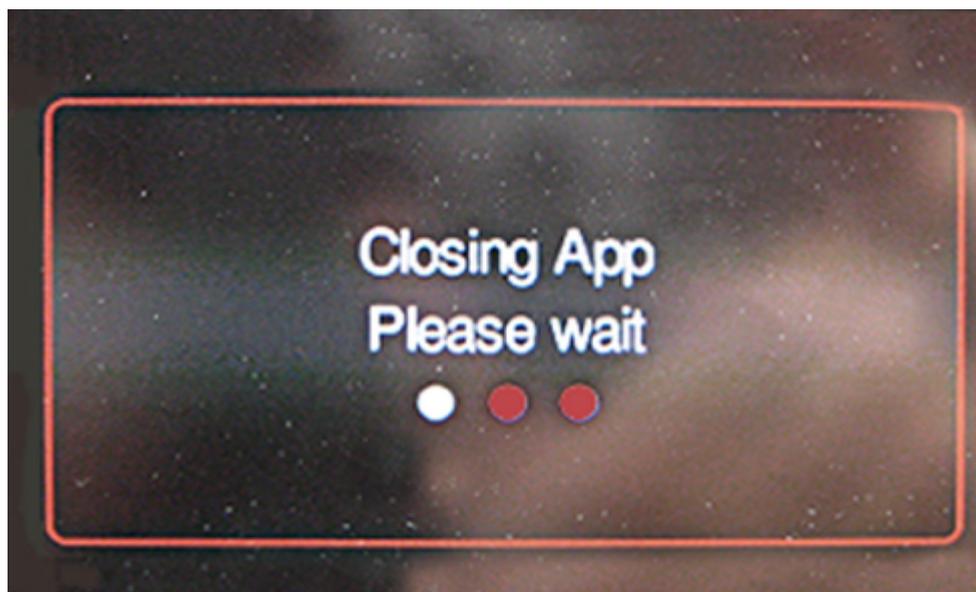
**Рис. 3**

- В случае установленных приложений (например, Eco:Drive, My:Car, Uconnect for Twitter, TuneIN, Reuters, Deezer, и т.д.) (на рынках, где это предусмотрено) после выбора Start (рис. 2) на дисплее появится сообщение о закрытии приложений (рис. 3). В этом случае, по окончании обновления программного обеспечения, выполните процедуру восстановления приложений, описанную ниже.

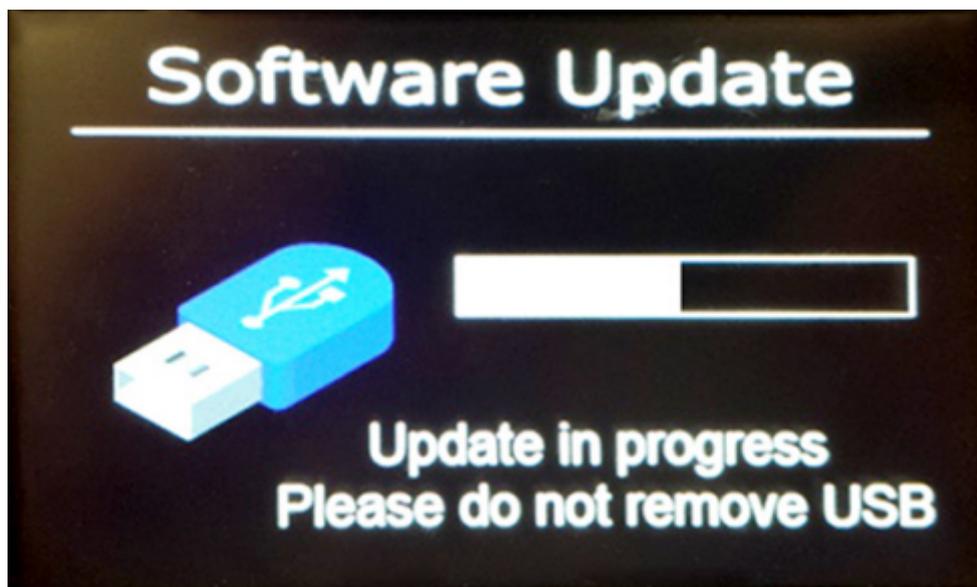
**Рис. 4**

- Во время процедуры обновления отображается индикатор, показание которого будет расти по мере выполнения обновления (рис. 4).

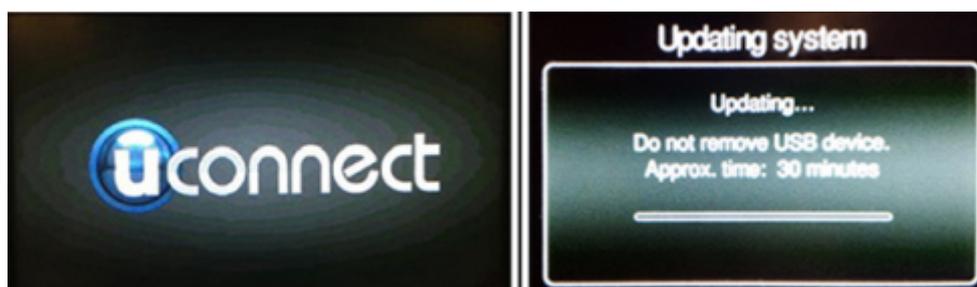
Рис. 5

- Могут отмечаться случаи выключения радио, а также отображаться по причине внутренних перезапусков системы окна, показанные ниже (Рис. 5).

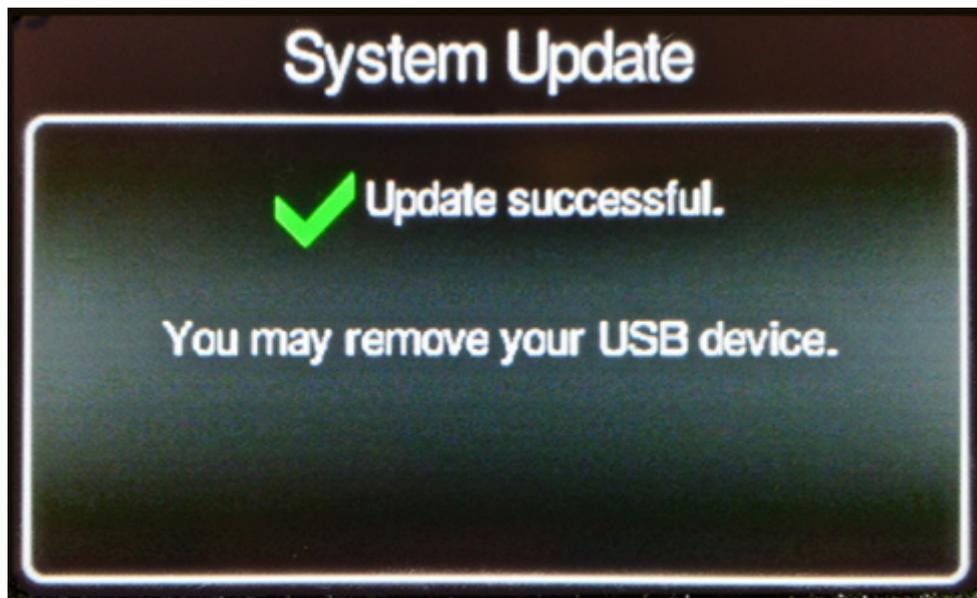
Рис. 6

- После своего запуска процедура не требует никаких действий со стороны оператора.
- Дождаться завершения процедуры обновления ПО, об этом будет свидетельствовать появление следующего окна на экране радио (Рис. 6).

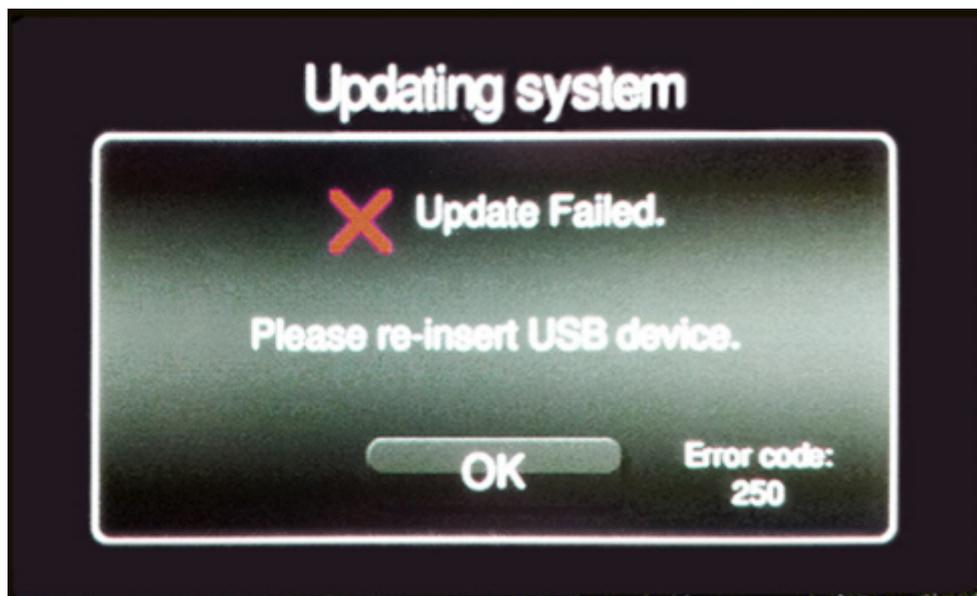
Рис. 7

Код отображенной ошибки может отличаться от примера на рис. 7.

Если же ошибка при обновлении повторяется и в этот раз, необходимо удалить все данные с USB-флеш-накопителя, распаковать файл, загруженный с сайта, и скопировать распакованные файлы на

USB-флеш-накопитель, а затем повторить процедуру обновления ПО с самого начала рабочего цикла.

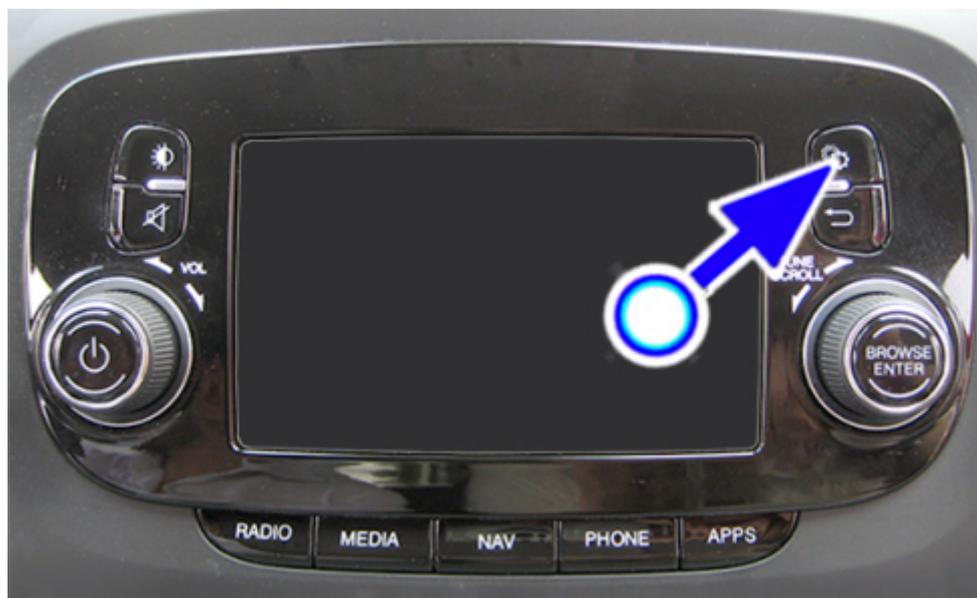
**Рис. 8**

- Установите ключ в положение MARCIA (ХОД) (при этом нет необходимости запускать двигатель).
- Дождитесь завершения процедуры включения радиоприемника (около 20 секунд).
- Нажмите кнопку настроек (Рис. 8).

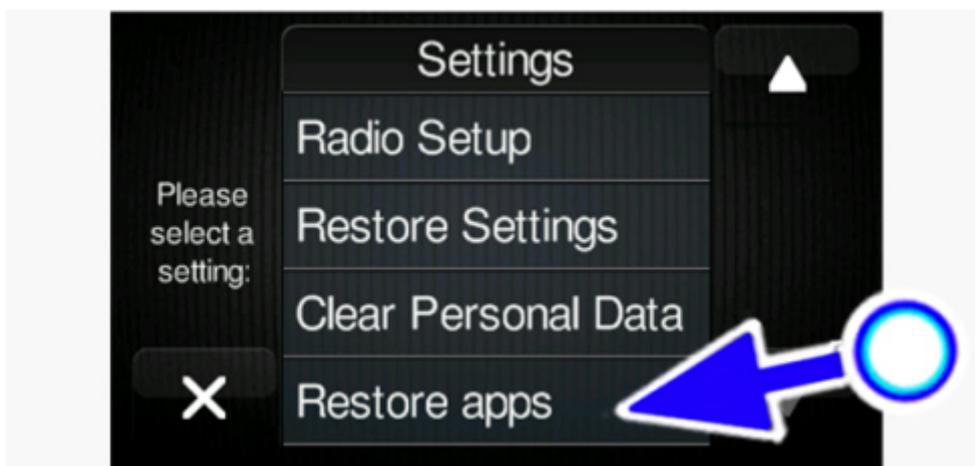
**Рис. 9**

- Проллистайте позиции меню вплоть до последней, которой является "Восстановление приложений", и выберите ее (Рис. 9).

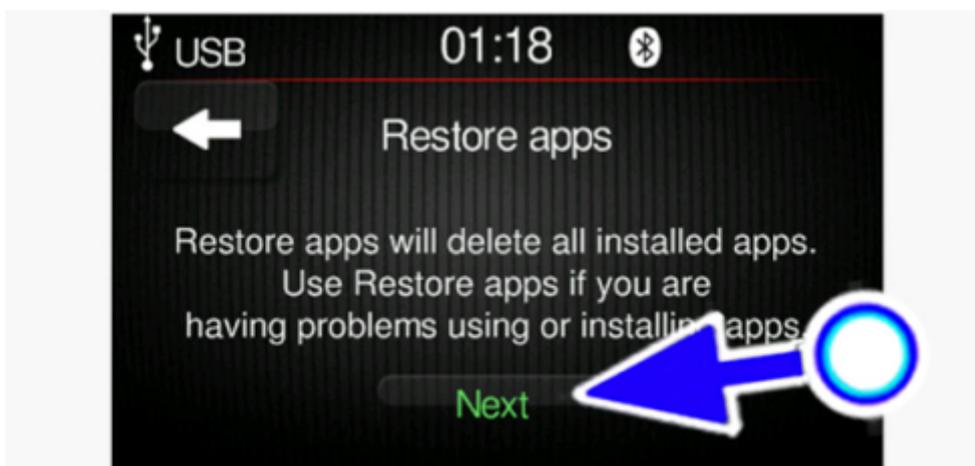
- Появится окно с описанием выполняемой операции: выберите "Далее" (Рис. 10).  
Рис. 10

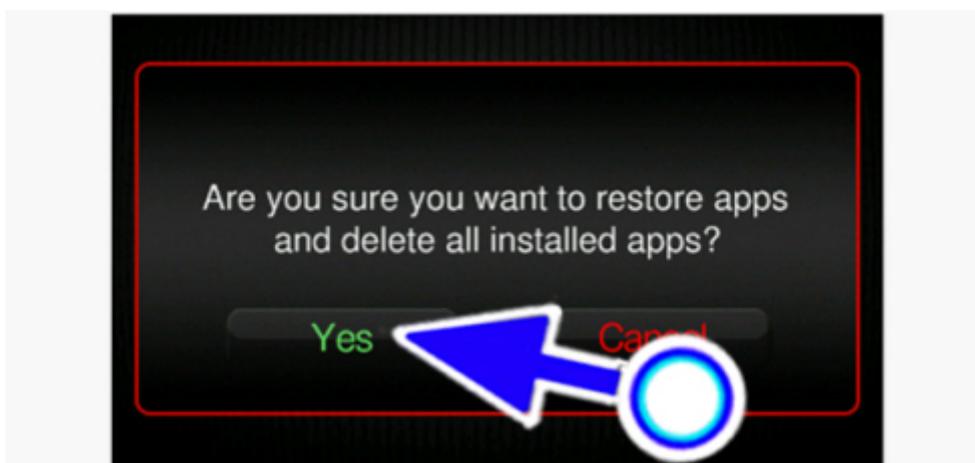
- Появится окно подтверждения: выберите "Да" (Рис. 11) для запуска процедуры восстановления.  
Рис. 11

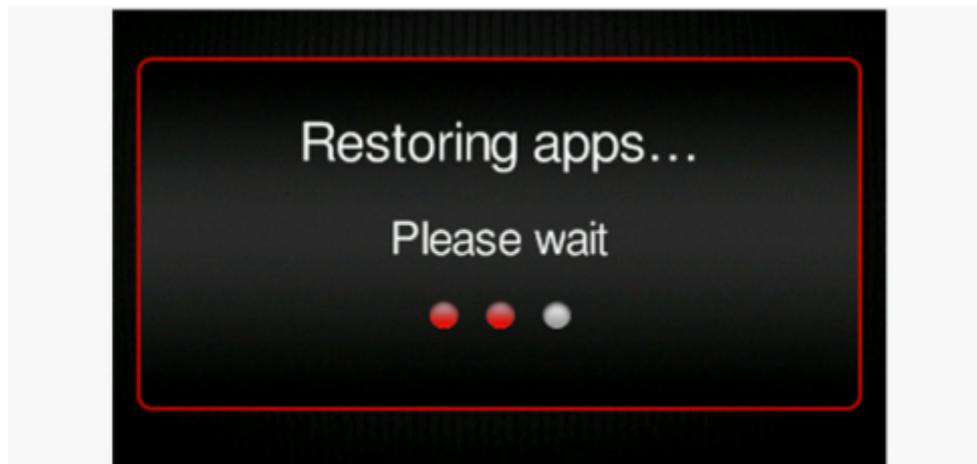
- Процедура восстановления приложений предполагает удаление ранее установленных приложений (установленных с предыдущей версией программного обеспечения) и установку новых. Операция длится примерно 30-40 секунд, в течение которых будет отображаться следующее окно (Рис. 12).  
Рис. 12

Если не отображается окно, показанное на рис. 12, повторите процедуру (нажмите кнопку настроек, а затем выберите "Восстановить приложения" - "Далее" - "Да"); это может произойти при попытке восстановить приложения в первые секунды после запуска работы радио.

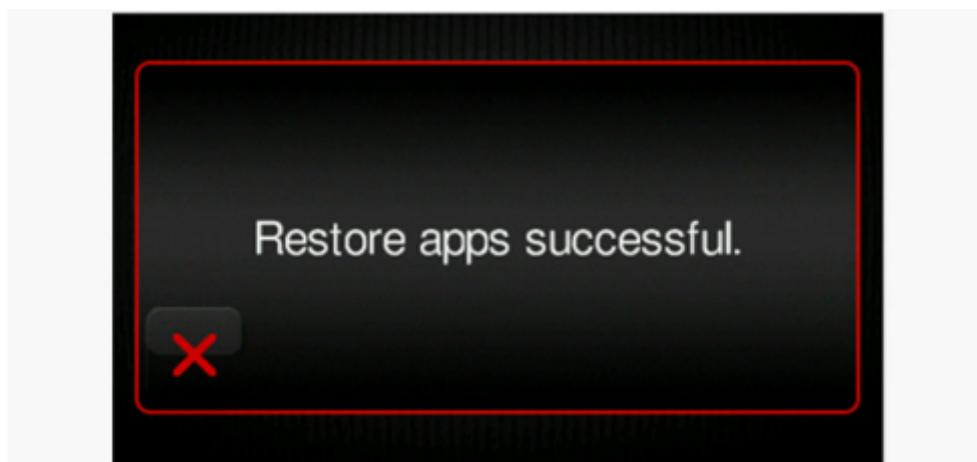
**Рис. 13**

- Подождите до завершения процедуры восстановления приложений, когда на дисплее появится окно подтверждения о выполнении операции (Рис. 13).
- Установите ключ в положение STOP.
