Service News

Ducato (290/295)

10
008.19

**1092 1 211 НЕПОДВИЖНЫЙ НАТЯЖИТЕЛЬ РЕМНЯ ОРГАНОВ ДВИГАТЕЛЯ
МА Шум - Техническое решение для сервисных центров**

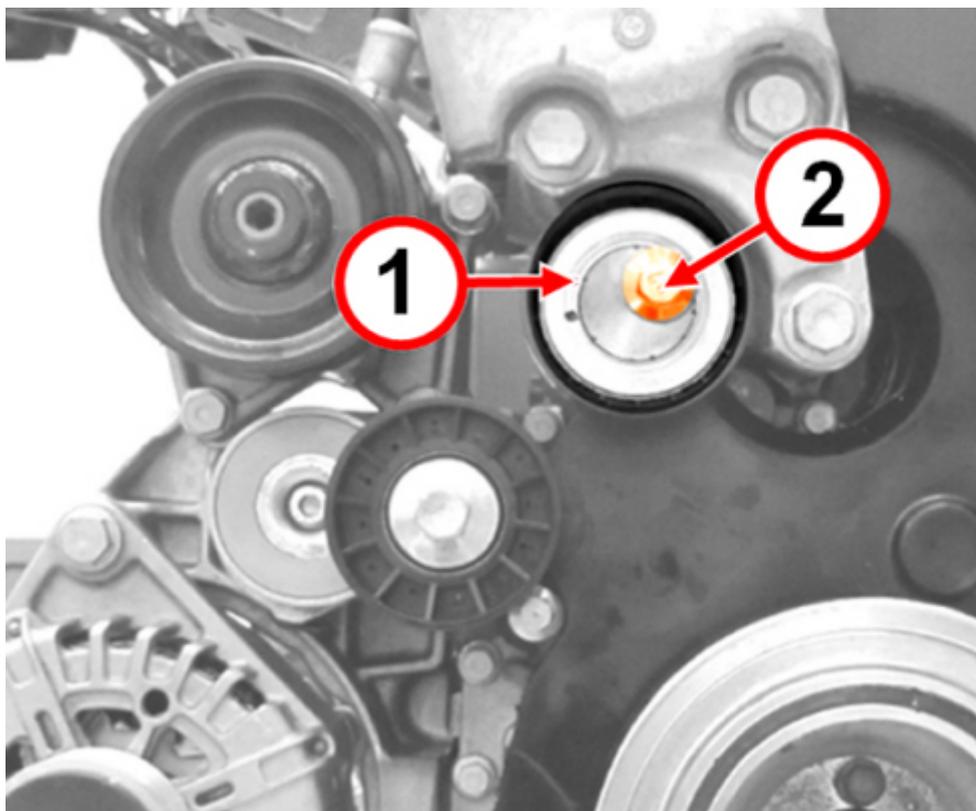
Рис. 1

Шум, идущий от приводного ремня органов двигателя.

Замените неподвижный натяжитель приводного ремня органов двигателя (1 - рис. 1), закрепленный винтом (2), на новый, полученный на складе запчастей (см. процедуру оп.1092G20 Руководства по техническому обслуживанию).

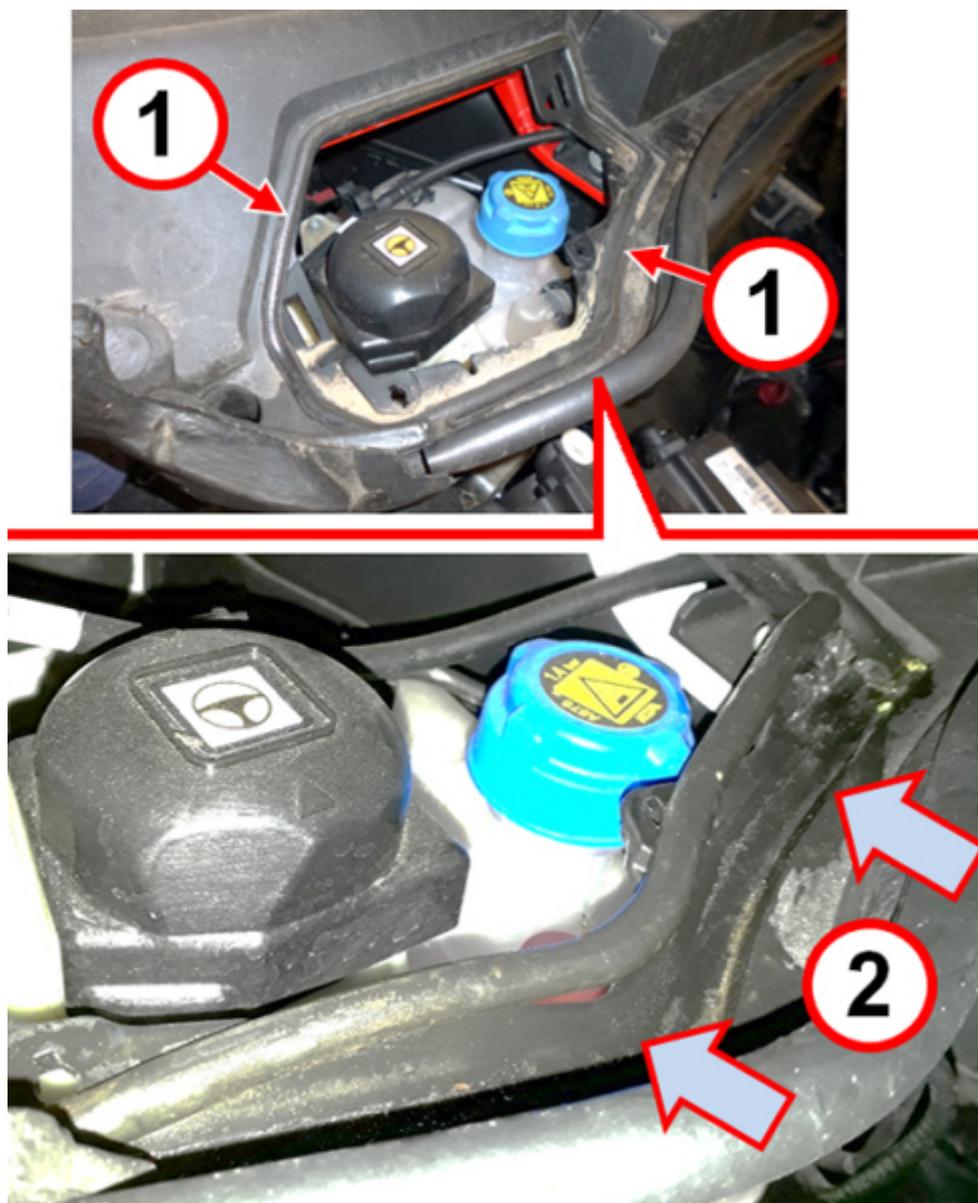
Рис. 3

Проверьте на обшивке нижней части ветрового стекла уплотнительную прокладку крышки (1 – рис. 3).

Если прокладка повреждена или отклеена (как показано в примере 2 на рис. 3), замените обшивку нижней части ветрового стекла (см. процедуру оп. 7210E22 Руководства по техническому обслуживанию).
