Рынки EMEA
Качество. Ответственность за продукт.
P. 435/13

**КАМПАНИЯ 5731 - Сервисная кампания
Модель Fiat 500L, версии со сдвижной или прозрачной крышей
- спойлер двери багажника**

КОМПОНЕНТ:	Уплотнитель на сдвижной или прозрачной крыше		
ПРОБЛЕМА:	Неправильное положение задней части уплотнителя на сдвижной или прозрачной крыше		
ВЕРСИЯ:	500L, все модели со сдвижной или прозрачной крышей		
АВТОМОБИЛИ, ПОДЛЕЖАЩИЕ ВМЕШАТЕЛЬСТВУ:			
ТЕХН. ПРИЧИНА:	Ошибка в процессе производства		
№ РЕЛИЗА:	0		
МАТЕРИАЛ:	Описание:	З/ч №:	Кол-во:
СПЕЦИНСТРУМЕНТ:	-		
СПОСОБ ЗАГРУЗКИ ЗАКАЗА В EPLUS:	-		
ВОЗМЕЩЕНИЕ:	Стоимость:	Кампания:	Работы: Время:
РАБОТА И МАТЕРИАЛЫ:	A01	5731	A 0.20

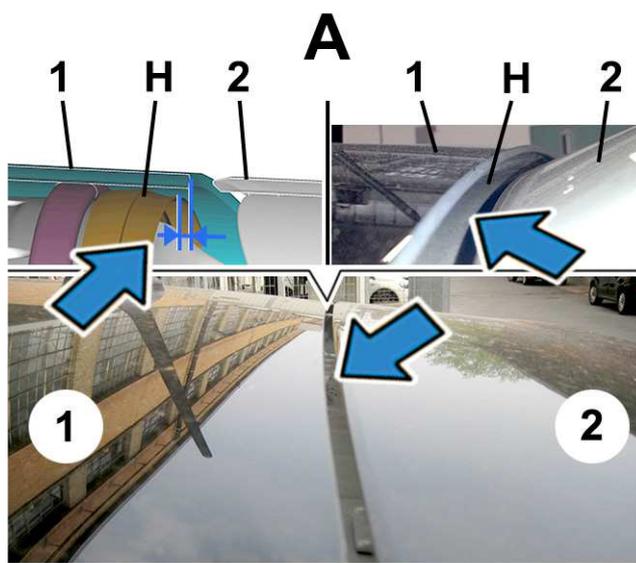
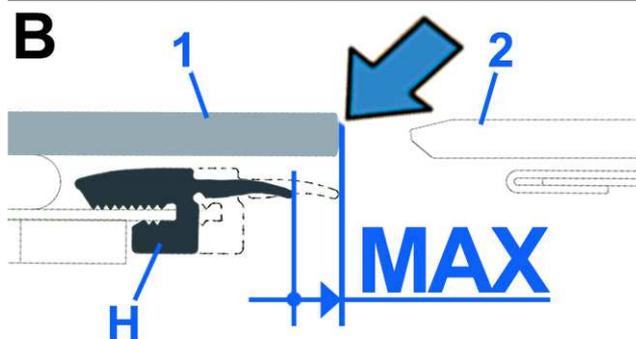
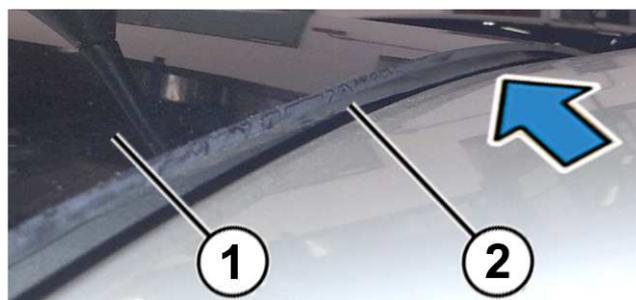
Тщательно исследовав зазор между спойлером (2) и стеклом крыши (1), проверьте, располагается ли уплотнитель (Н) правильно, как показано на рис. (А).

ЗАМЕЧАНИЕ: при правильном расположении уплотнитель должен быть скрыт относительно профиля задней части стекла, как показано на рис. (В).

Допускается смещение уплотнителя (Н) в одном или более местах, если он не выступает за задний край стекла крыши (1), как показано на рис. (В).

Если уплотнитель (Н) выступает за край крыши (1), не соприкасаясь - **ни в одной из точек** – с краем спойлера (2), как показано на иллюстрации, то необходимо снять его задний сегмент, выполнив указанные ниже действия.

Если уплотнитель находится в вышеуказанном положении, **НЕ** производите никаких работ.

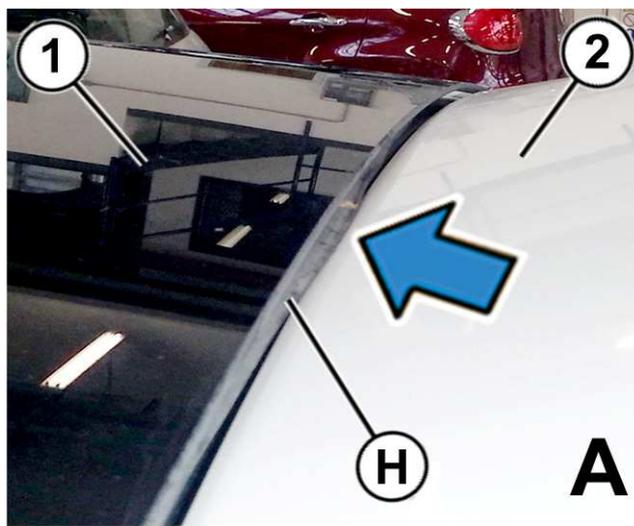
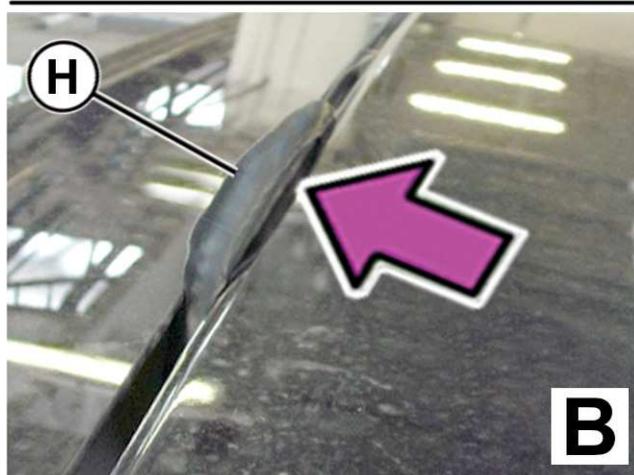
ВНИМАНИЕ: если уплотнитель (H) и спойлер (2) неправильно соприкасаются друг с другом, как показано на иллюстрациях:

– минимальное нарушение, рис. (A);

– максимальное нарушение: уплотнитель попадает между стеклом и спойлером, рис. (B);

то, прежде чем выполнять какие-либо работы, необходимо открыть купон (ticket) Te.Se.O. и приложить к документу фотографии выявленной неисправности.
