Υpsilon (402)

**5505 1 801 ТВ**    **ПРОВОДКА ЗАДНЕЙ ДВЕРИ**  
Нарушение / неисправность электрических компонентов на задней двери  
– Сервисное решение

Отменяет и заменяет бюллетень SN 55.01.14 от 01/06/2012 о вводе информации по выполнению изменения.

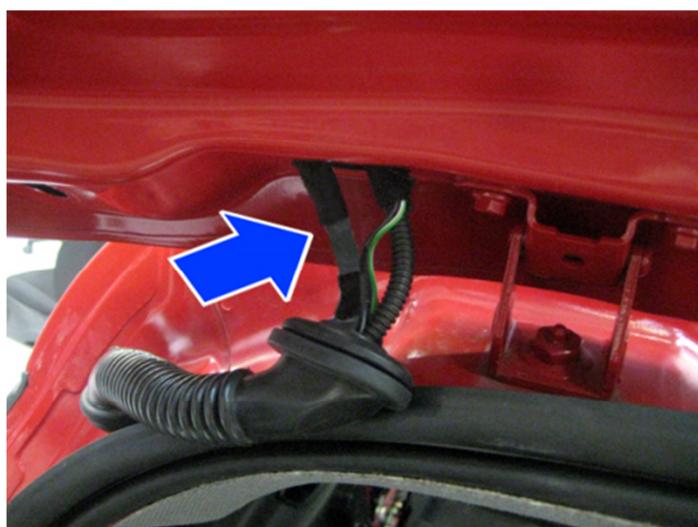
**Рис. 1**

Отсоединить уплотнение (гармошку) задней двери для того, чтобы вынуть проводку (Рис. 1).

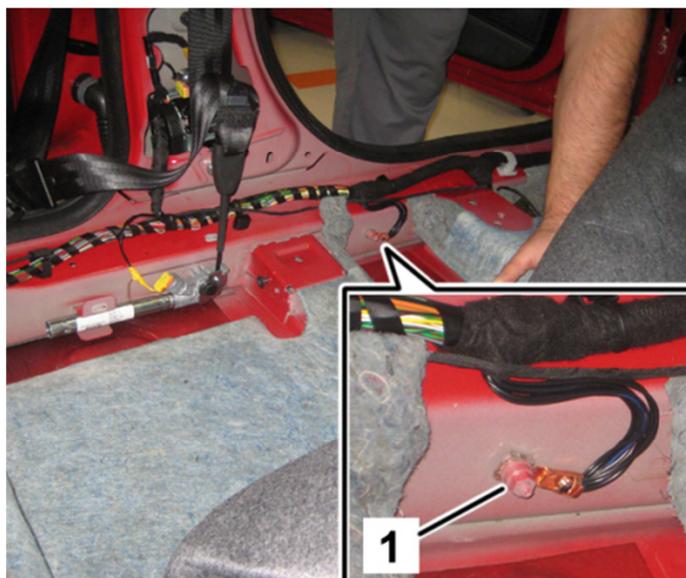
**Рис. 2**

- Напротив центральной стойки приподнять напольный коврик и определить точку массы (1 - Рис. 2).

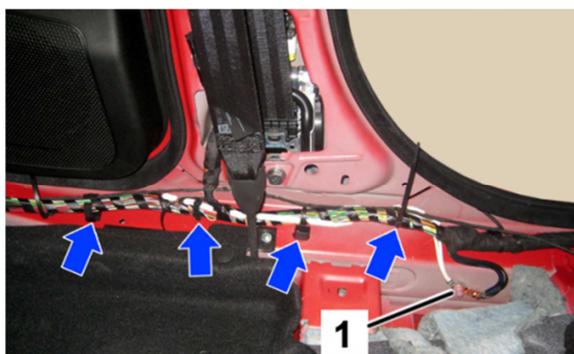
**Рис. 3**

- Подсоединить кабель заземления к точке массы (1 – Рис.3).
- Как указано в последовательности на рисунках от Рис. 3 до Рис. 8, провести кабель на массу вдоль проводки пассажирского отсека с левой стороны до задней стойки, закрепив соответствующим образом на существующих скобах и добавив новые стяжки.

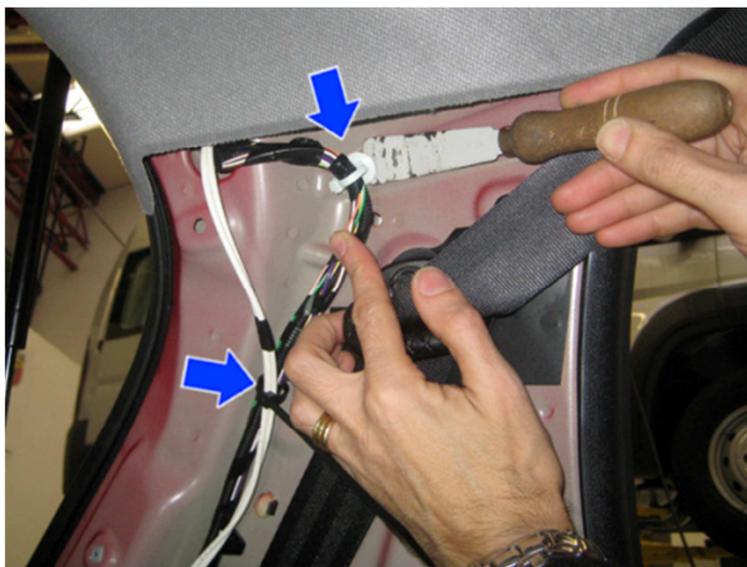
Рис. 7

- При необходимости заменить существующие элементы крепежа новыми стяжками с креплением к кузову п°51708845 (1 - Рис. 8), как показано на рисунках 7 и 8.

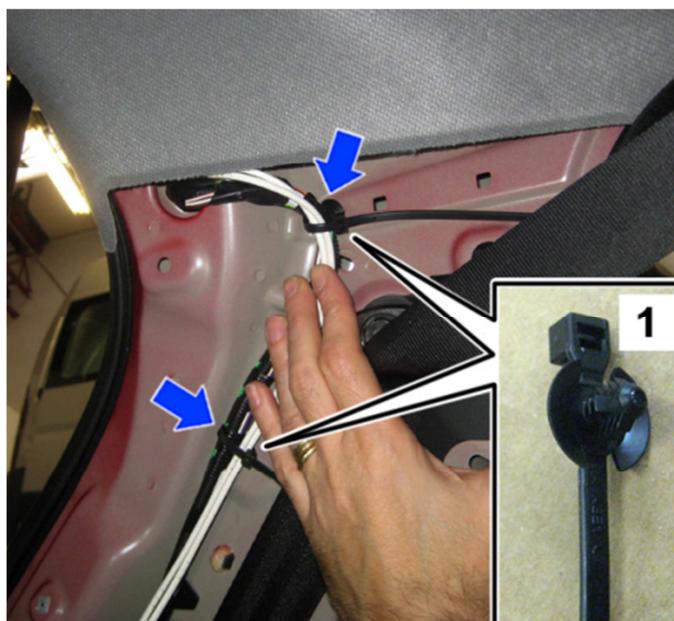
Рис. 8

В местах, где в стальном листе имеется отверстие диаметром 6,5 мм, использовать стяжки strip с креплением к кузову n°51708845 (1 - Рис. 8); в иных случаях использовать обычные стяжки n°14560187.

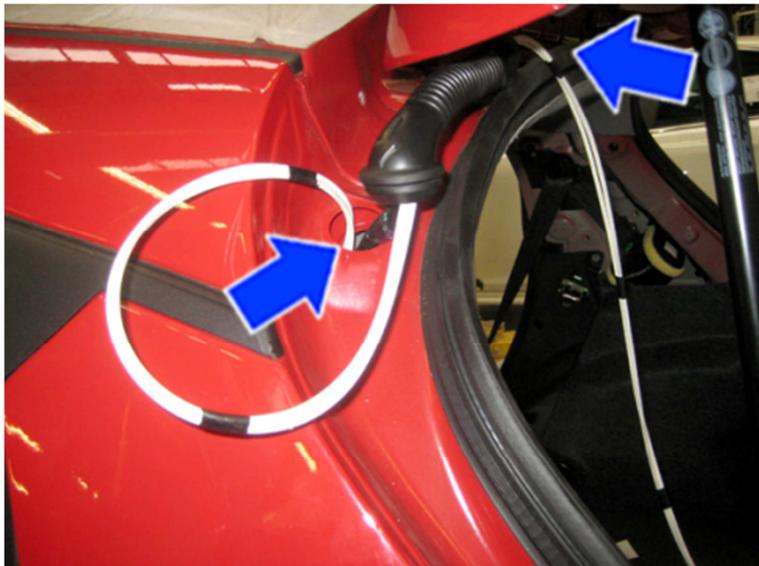
**Рис. 9**

- Идя вдоль трассы существующей проводки задней двери, пройти кабелем на массу через отверстие в задней стойке и затем через сильфонное уплотнение (Рис. 9).

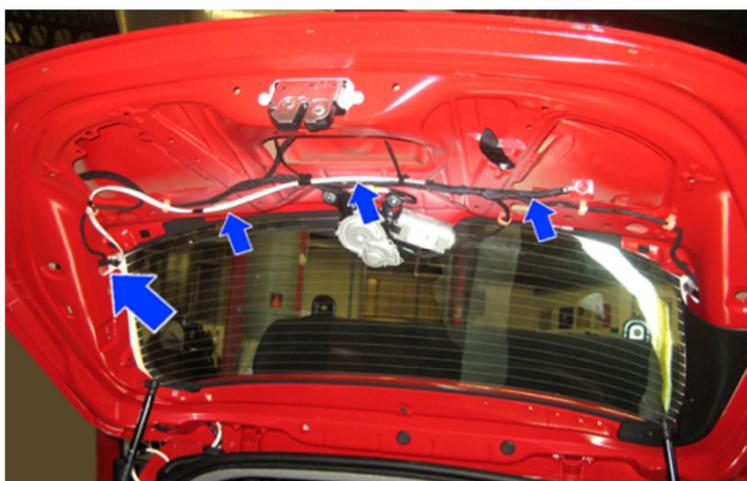
**Рис. 10**

- Продолжая идти по трассе существующей проводки задней двери, пройти кабелем на массу через раму задней двери и выйти им в основании заднего стекла (Рис. 10).

Для удобного прохода дополнительным кабелем на массу через раму, рекомендуется использовать щуп.

Ни Рис. 10 дополнительный кабель на массу показан поверх существующей проводки только для того, чтобы лучше показать трассу, по которой он должен пройти.

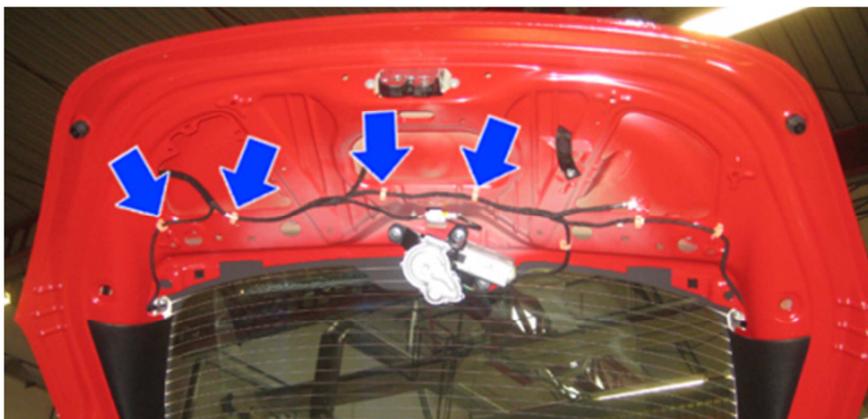
Рис. 11

- Отсоединить оранжевые скобки, которые фиксируют проводку задней двери (Рис. 11).

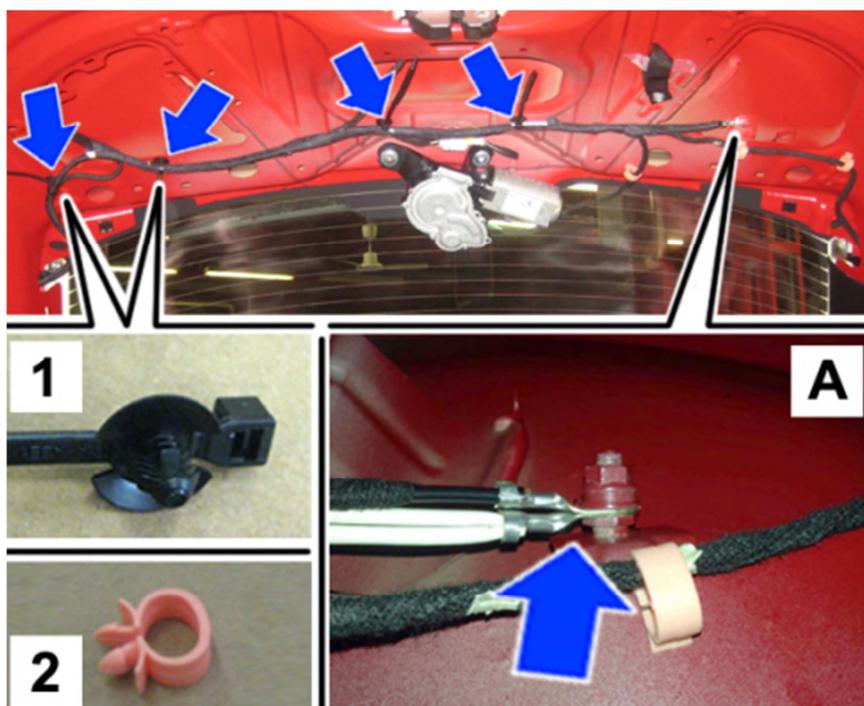
Рис. 12

- Присоединить дополнительный кабель соединения на массу к существующей проводке и закрепить его на задней двери новыми стяжками п°51708845 (1 - Рис. 12) взамен старых стяжек (2).
- Подсоединить наконечник дополнительного кабеля на массу к точке массы на задней двери, убедившись, чтобы спинки 2 наконечников были в контакте между собой, показано на фрагменте А на Рис. 12.
- Если нет необходимости выполнять операцию В, установить назад снятые компоненты, консультируясь с Руководством по техобслуживанию.

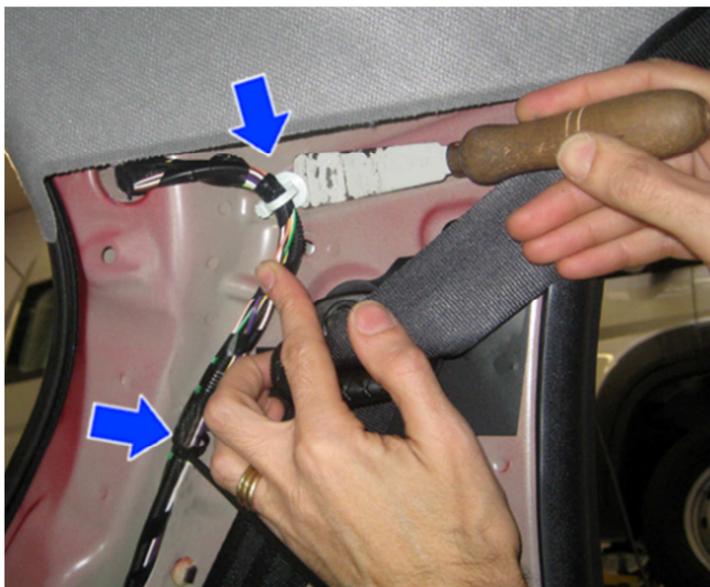
Рис. 13

После снятия с автомобиля нижеперечисленных деталей в ходе операции А убедиться, что проводка, установленная на внутренней стороне задней стойки (Рис. 13), свободна от крепежа.

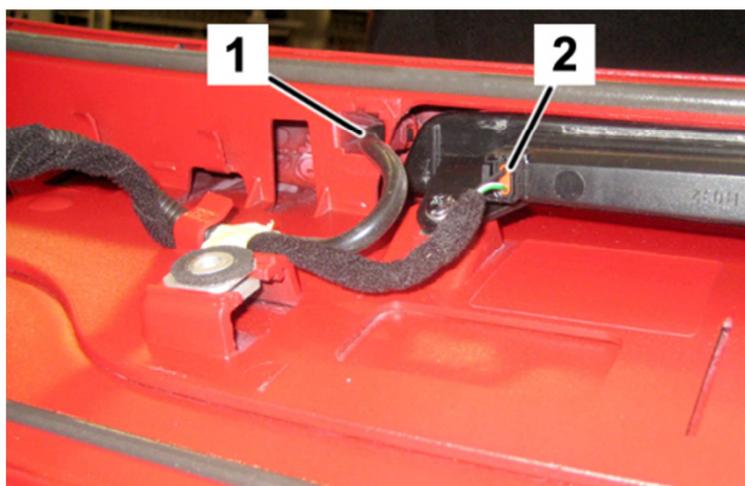
Рис. 14

- Снять задний спойлер (Op.7210G76).
- Отсоединить трубку омывателя заднего стекла (1 - Рис. 14) и электрическое соединение (2) фары третьего стоп-сигнала.

- Провести кабель фары третьего стоп-сигнала с трубкой омывателя заднего стекла наружу задней двери (Рис.15) и затем через уплотнение (2).
- Правильно установить группу жгута кабелей с трубкой омывателя заднего стекла на существующих зажимах и затем соединить трубку омывателя заднего стекла (1 - Рис. 14) и электрическое соединение фары третьего стоп-сигнала (2).
- Установить на свое место задний спойлер (Op.7210G76).
- Убедиться, что проводка задней двери расположена правильно и закреплена на зажимах, как показано на Рис.12.
- Закрепить сильфонное уплотнение, убедившись, что оно правильно зафиксировано как на задней двери, так и на кузове.
- Установить на свое место компоненты, снятые при демонтаже, консультируясь с Руководством по техобслуживанию.

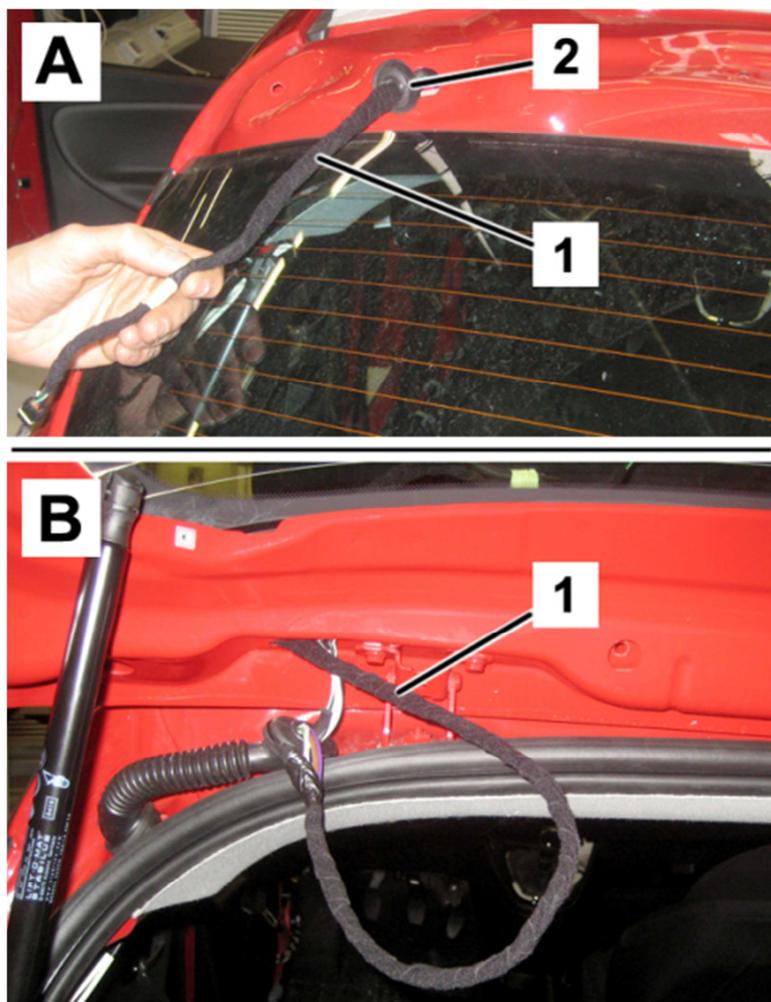
Рис. 15

Провести группу кабелей с трубкой (1 - Рис. 15) через уплотнение (2), как показано на фрагменте (А), заведя внутрь задней двери, как показано на фрагменте (В).

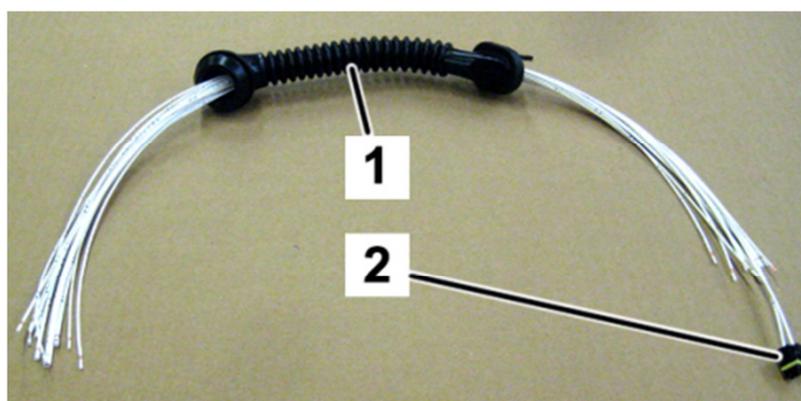
Рис. 16

- Снять изоляцию кабелей на длину около 60 см, поровну до и после сильфонного уплотнения по отношению к центру самого уплотнения.
- Получить у Запчастей комплект кабелей High Flex (1 - Рис. 16) для ремонта проводки задней двери в комплекте с теплоусадочными манжетами, сильфонным уплотнением и различными крепежными зажимами/стяжками.

Электрический разъем фары третьего стоп-сигнала (2 - Рис. 16) уже присутствует в комплекте; для всех других потребителей необходимо обрезать и стыковать соответствующие кабели.

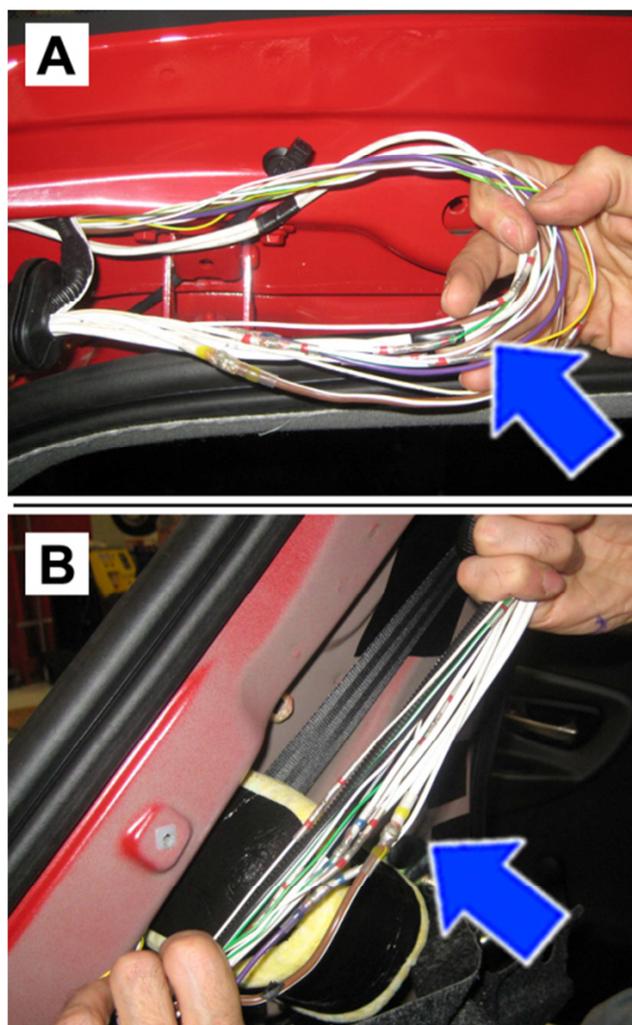
**Рис. 17**

- Провести трубку омывателя заднего стекла через новую «гармошку», присоединив ее сбоку к жгуту кабелей.
- После окончания операции по стыкованию, полный жгут кабелей и трубка омывателя заднего стекла должны выглядеть, как показано на Рис. 17: фрагмент А (сторона задней двери) - фрагмент В (внутренняя сторона автомобиля).

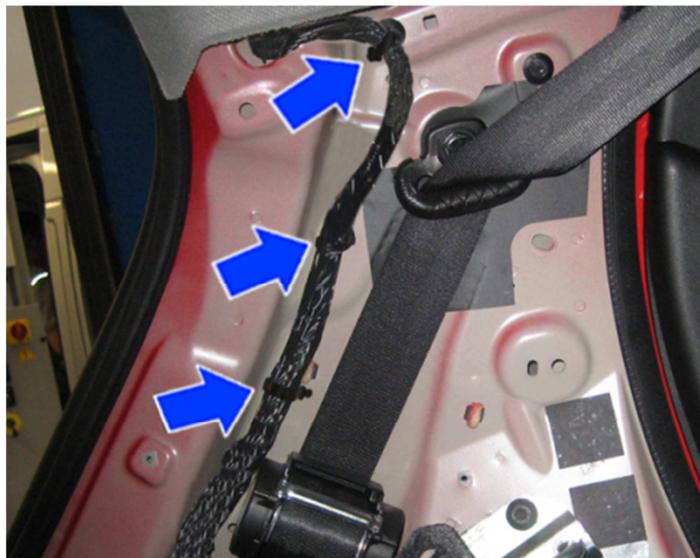
**Рис. 18**

- Обмотать клейкой лентой с плюшевым покрытием участок проводки, где была выполнена операция, уделяя особое внимание на внешней стороне автомобиля проводке задней двери и кабелю питания третьего стоп-сигнала, которые обматываются вместе с трубкой омывателя заднего стекла.
- Закрепить жгут кабелей к задней стойке (Рис. 18) с помощью девяти стяжек п°51708845 (1 - Рис. 8).

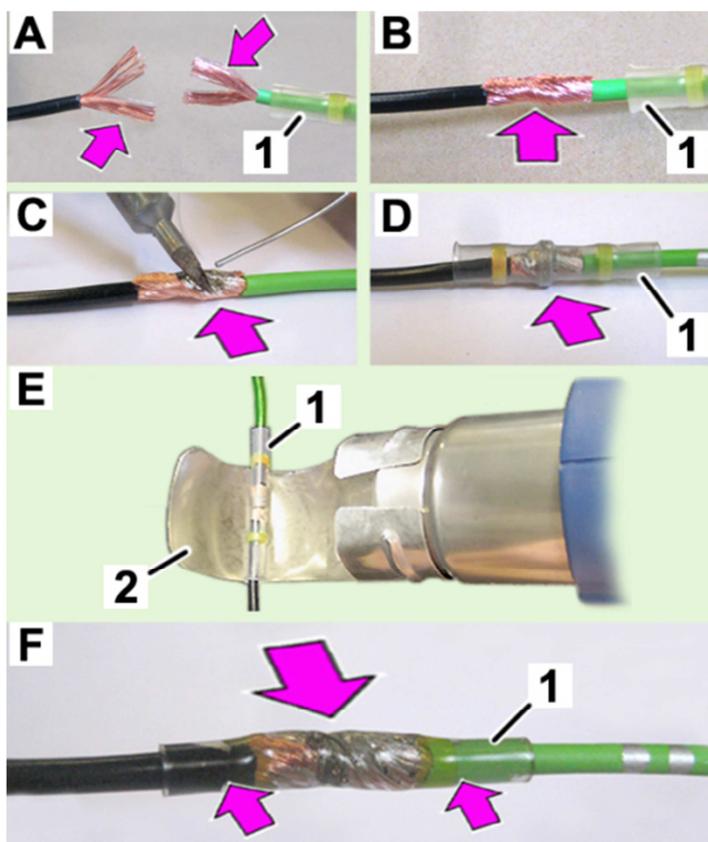
Рис. 19

- С помощью специальных плоскогубцев, инструмент п°2000027100, очистить приблизительно на 10 мм окончания кабеля из проводки автомобиля и нового кабеля High Flex.
- Вставить теплоусадочную манжету (1 - Рис. 19) соответствующего сечения и распределить пряди кабеля, не скручивая их, как показано на фрагменте (А).
- Соединить два кабеля и скрутить пряди, как показано на фрагменте (В).

Для того чтобы гарантировать нанесение правильного количества припоя, категорически необходимо выполнить предварительную спайку с помощью припоя, как показано на фрагменте (С).

Убедиться, что наружный диаметр кабелей не превышен, как показано на фрагменте (В).

- Установить манжету (1), расположив припойное кольцо по центру прядей, как показано на фрагменте (D).
- С помощью фена, снабженного теплоотражателем n°2000029200 (2) нагреть манжету, как показано на фрагменте (E).
- Манжета (1) должна нагреваться до того момента, пока припойные кольца не приварятся к кабелю, чтобы обеспечить герметичность, и припойное кольцо не расплавится, спаяв стык, как показано на фрагменте (F).

- 1 – Соединительная теплоусадочная манжета
- 2 – Теплоотражатель - Инструмент n°2000029200

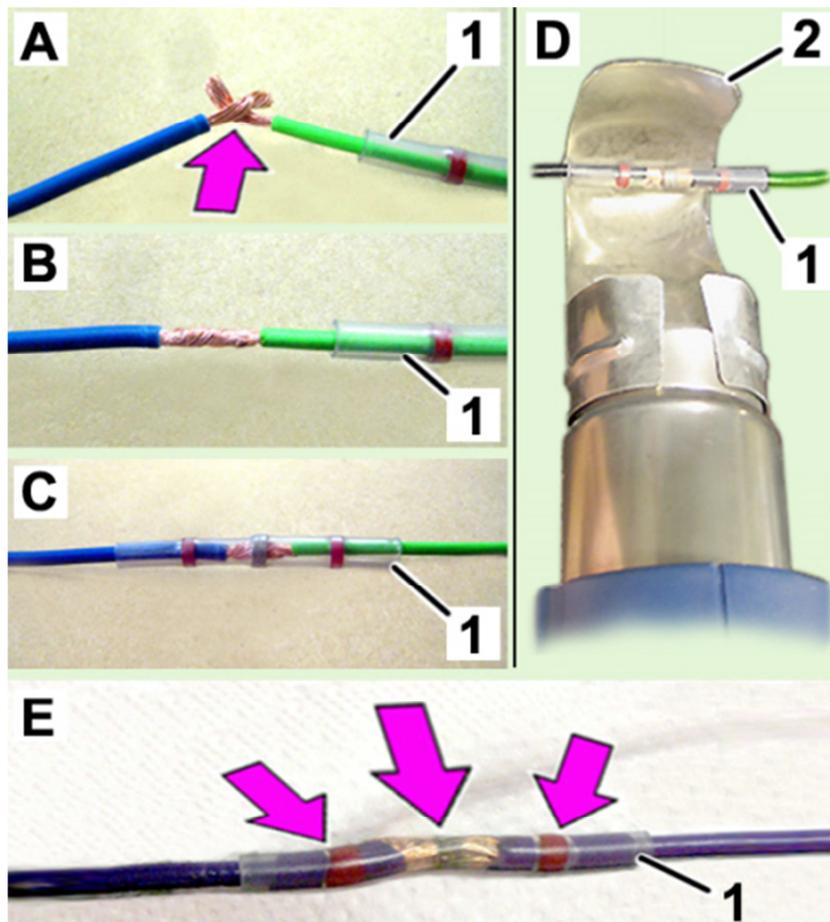
Рис. 20

- С помощью специальных плоскогубцев, инструмент n°2000027100, очистить приблизительно на 10 мм концы кабеля проводки автомобиля и нового кабеля High Flex, вставить теплоусадочную манжету (1 - Рис. 20) и соединить пряди, как показано на фрагменте (А).
- Скрутить их, как показано на фрагменте (В).

Убедиться, что наружный диаметр кабелей не превышен, как показано на фрагменте (В).

- Установить манжету (1), расположив припойное кольцо по центру прядей, как показано на фрагменте (С).
- С помощью фена, снабженного теплоотражателем, инструмент n°2000029200 (2) нагреть манжету, как показано на фрагменте (D).
- Манжету (1) нужно нагревать до тех пор, пока припойные кольца не приварятся к кабелю, гарантируя герметичность, и припойное кольцо не расплавится, спаяв стык, как показано на фрагменте (Е).

- 1 – Соединительная теплоусадочная манжета
- 2 – Теплоотражатель - Инструмент n° 2000029200

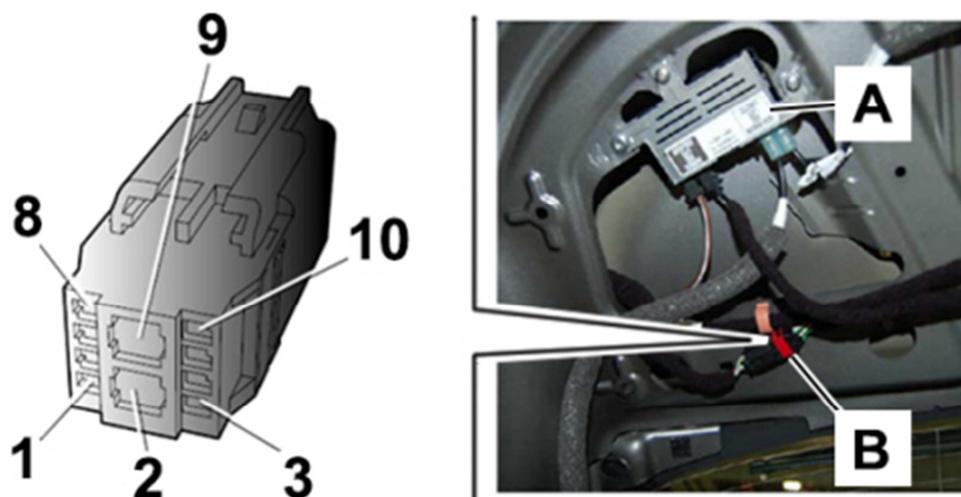
**Рис. 21**

- Блок управления антенной (А – Рис. 21)
- Задний стык кабелей/задняя дверь D085 (В – Рис. 21)

Автомобили с правым рулем и открывающейся крышей, кроме блока управления антенной и стыка D085, отличаются тем, что все кабели черного цвета.

В таблице ниже на Рис. 21 указывается, откуда и куда идут кабели потребителей, соединенных со стыком D085, сечение (мм<sup>2</sup>) и расцветка кабелей для автомобилей с левым рулем (для версий с правым рулем они все черные).
