### Fiat 500X

**ТРУБА ОТВОДА КОНДЕНСАТА СИСТЕМЫ КЛИМАТ-КОНТРОЛЬ**  
Утечка конденсата из системы климат-контроль – Сервисное решение

003.16

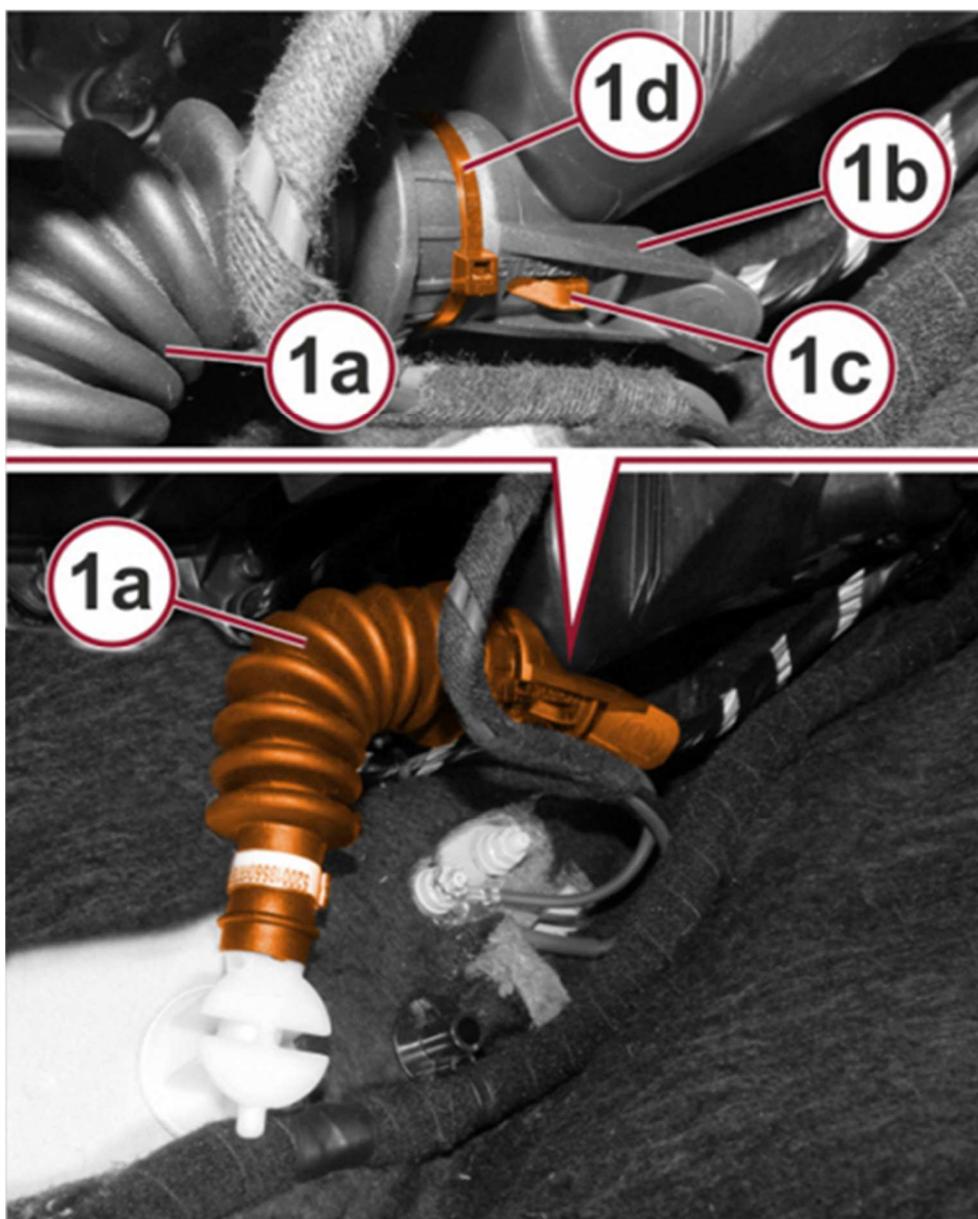
Рис. 1

Утечка конденсата из системы климат-контроль в местах соединения трубы отвода конденсата с корпусом системы климат-контроль.

Утечка конденсата из системы климат-контроль может вызвать окисление электрических контактов в блоке управления автоматической КПП.

- Снимите обшивку на правой стороне консоли (см. Ор.7040А65)
- Снимите нижнюю облицовку передней панели (см. Ор.7040А19).
- Проверьте, чтобы труба отвода конденсата (1а – Рис. 1) была правильно прикреплена к корпусу кондиционера и что конец (1b) прикреплен на защелке (1с).
- Закрепите трубу отвода конденсат к корпусу кондиционера с помощью стяжки (1d – Рис. 1).
- Восстановите нижнюю облицовку передней панели (см. Ор.7040А19) и покрытие консоли на правой стороне (см. Ор.7040А65).
