Alfa Giulietta

Версия: все версии 2014 м.г. с мультимедийными устройствами на центральной консоли

USB-порт
Сбой в работе – Сервисное решение

55
09.15

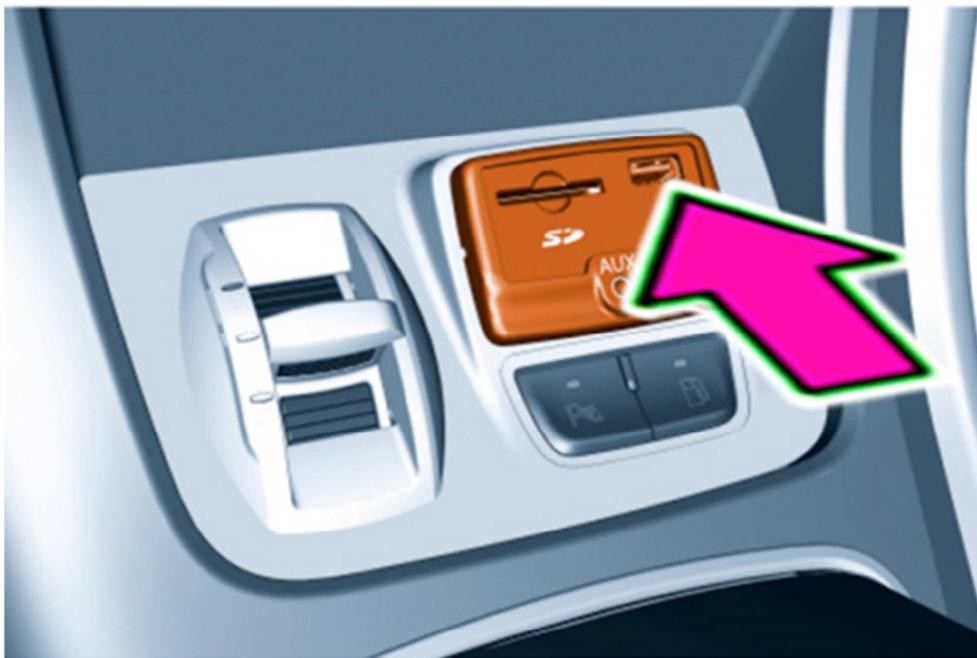
Рис. 1

- Проверьте, что USB-порт не поврежден. Попробуйте вставить правильно флешку USB, работая с другими устройствами (Рис. 1), и проверьте, что она полностью заходит.

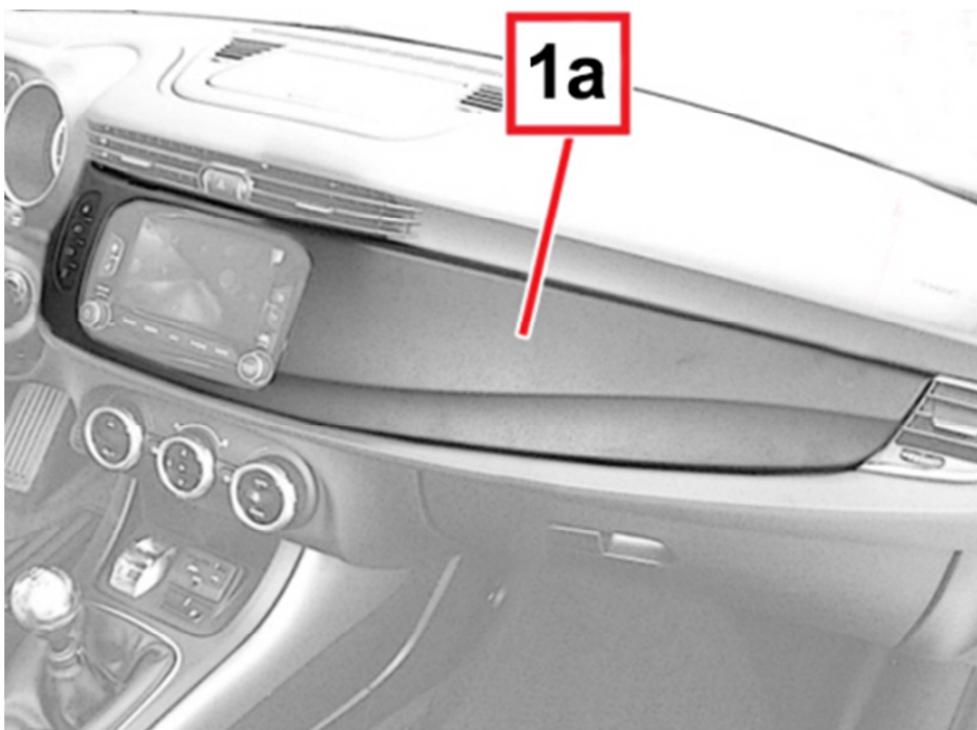
Рис. 2

- Снимите планку передней панели (1a - Рис. 2), см. описание процедуры Оп. 7040A03 в Руководстве по техническому обслуживанию.

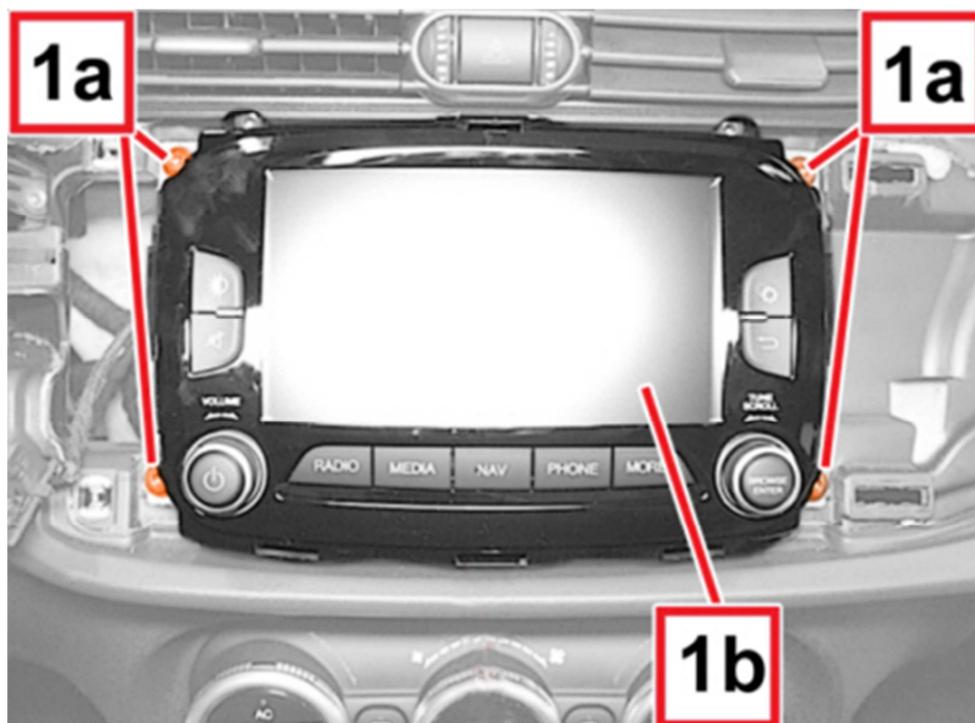
Рис. 3

- Открутите крепежные винты (1a - Рис. 3) и выньте устройство Uconnect (1b - Рис. 3) из его гнезда, не разъединяя электрические соединения.

Будьте осторожны, чтобы не повредить облицовку передней панели; организуйте защитные приспособления, чтобы не нанести устройством Uconnect царапин и/или порезов.

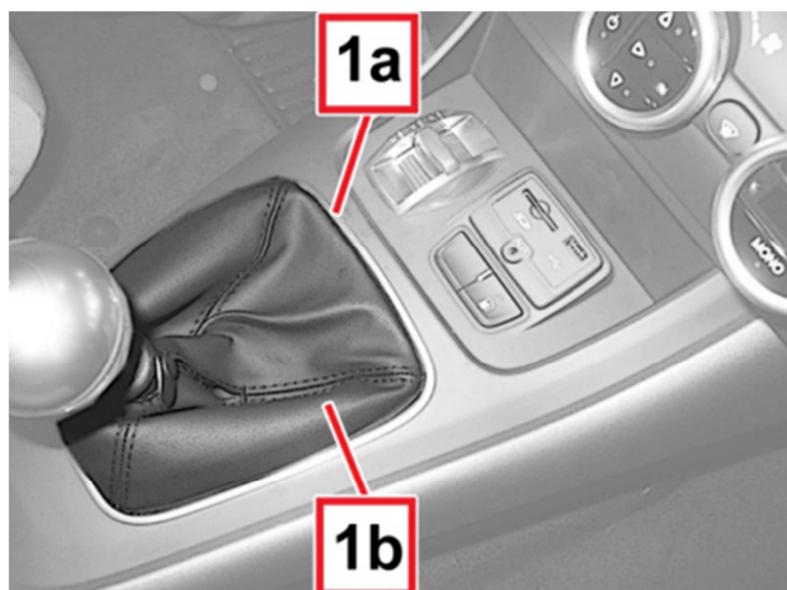
Рис. 4

- Поднимите периметральную рамку (1a - Рис. 4) чехла рычага передач (1b), освободив внутренние фиксаторы.

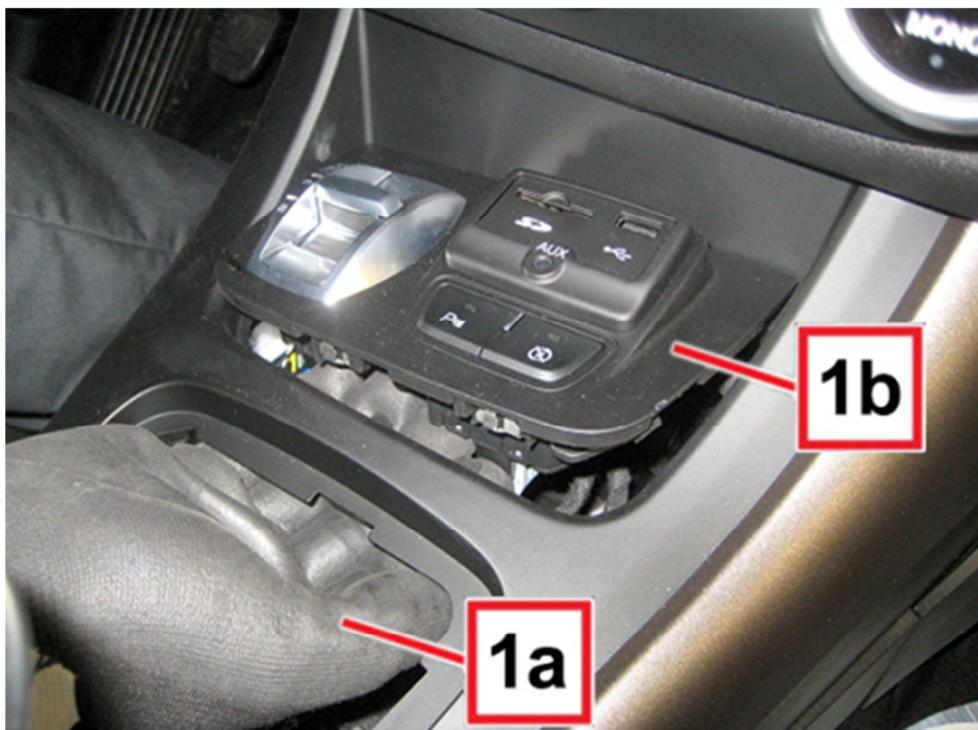
Рис. 5

- Вставьте руку в отсек, открывшийся после снятия чехла рычага передач (1a - Рис. 5) и поднимите панель с элементами управления (1b), освободив ее фиксаторы (1c).

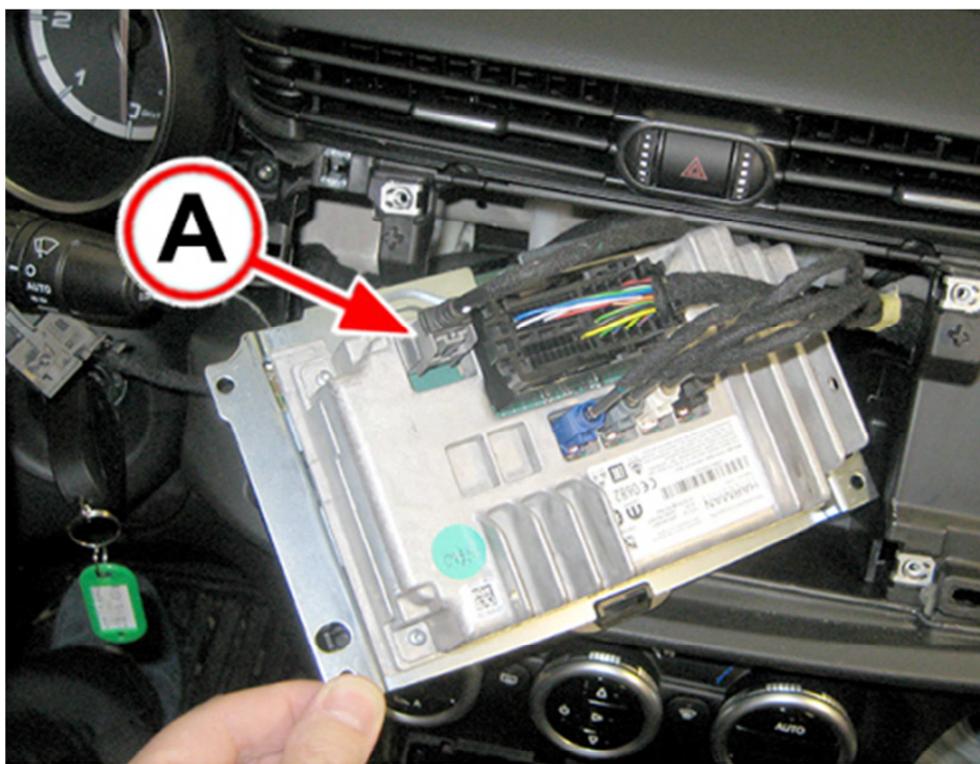
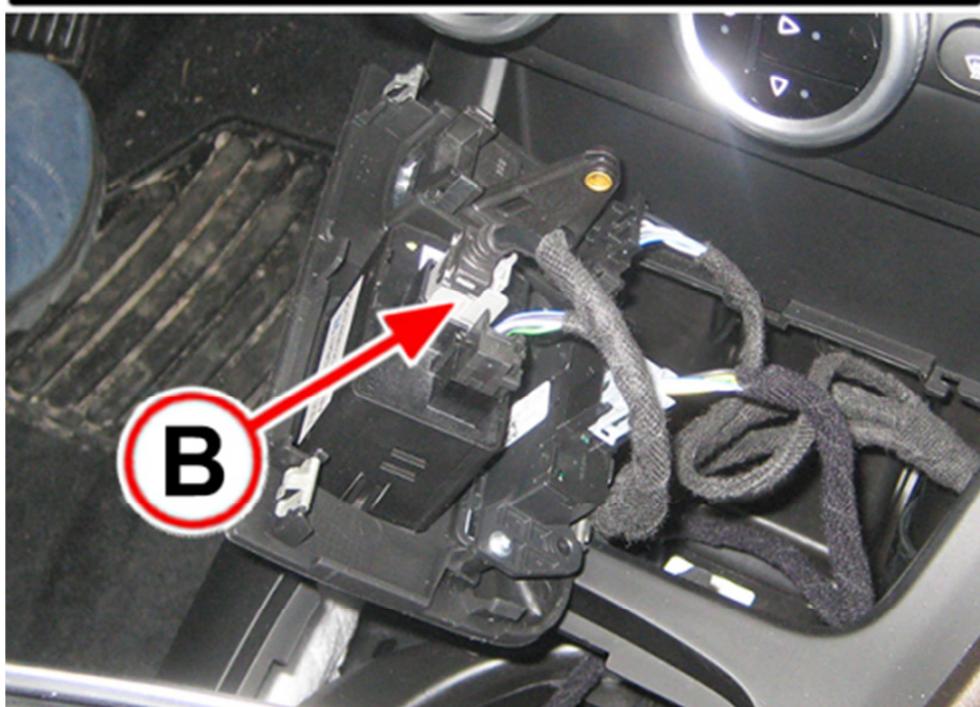
Рис. 6

- Проверьте, что оба соединителя кабеля USB правильно подсоединены к устройству Uconnect (A - Рис. 6) и USB-порту (B - Рис. 6), чтобы, таким образом, исключить, что сбой вызван отсутствием подключения или неплотным подключением.
- Отсоедините соединители кабеля USB от устройства Uconnect (A - Рис. 6) и USB-порта (B - Рис. 6).
- Проверьте целостность и непрерывность изоляции кабелей USB и соединителей. Замените полностью кабель, как показано в следующем разделе, при наличии неисправностей.

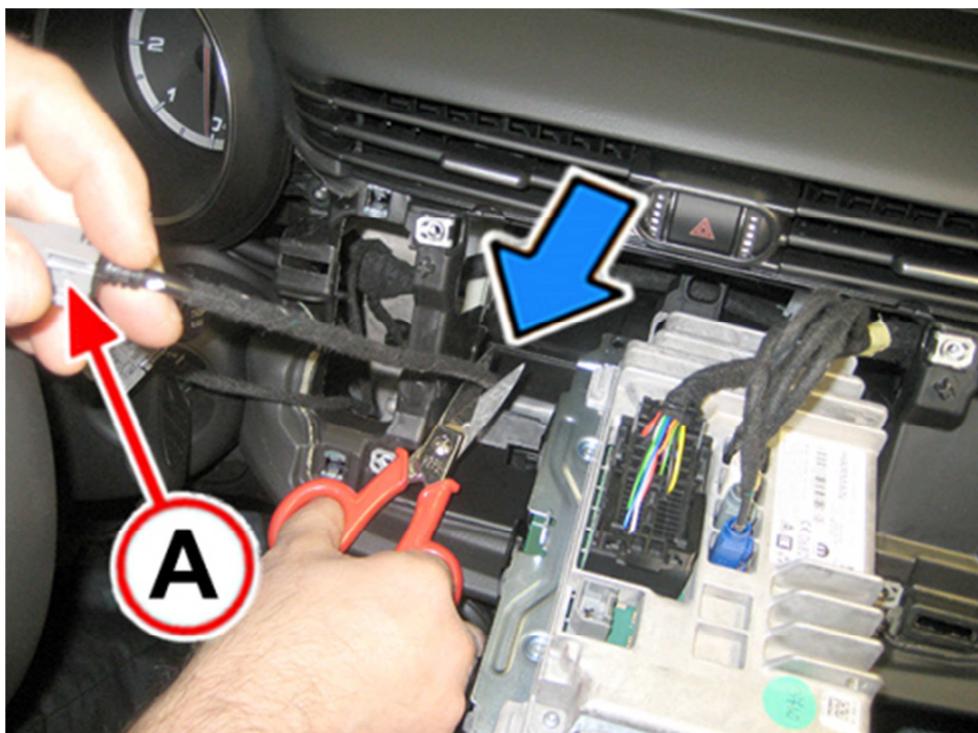
Рис. 7

- Отрежьте соединительный кабель, подсоединенный к устройству Uconnect (A - Рис. 7), как показано на рисунке, заизолируйте его и прикрепите к существующим кабелям.

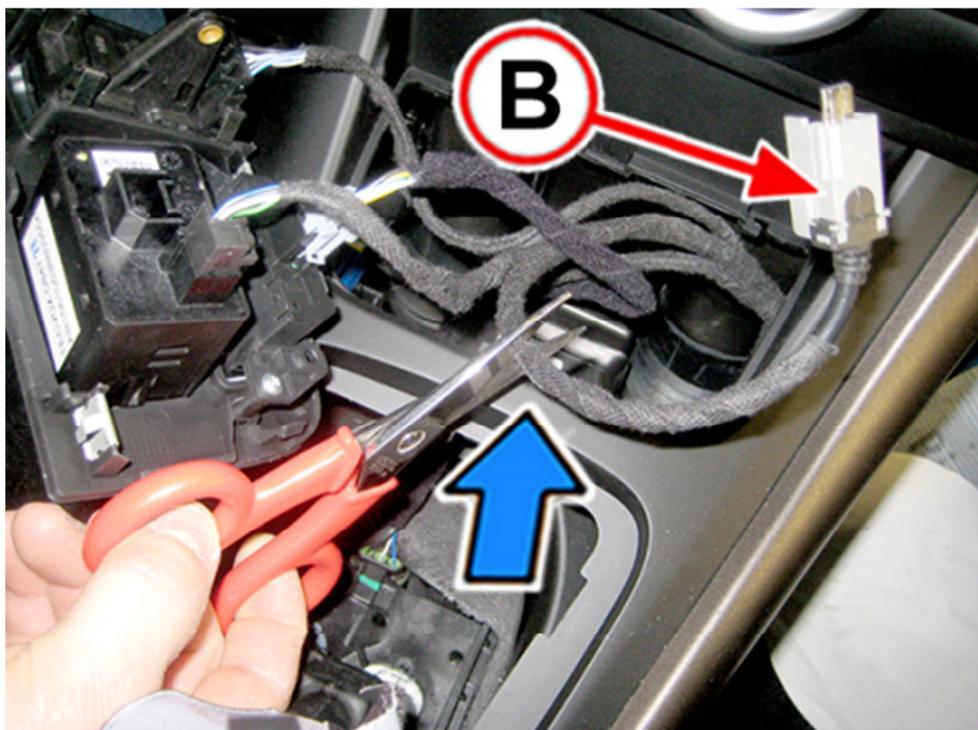
Рис. 8

- Отрежьте соединительный кабель, подключенный к USB-порту (A - рис. 8), как показано на рисунке, заизолируйте его и прикрепите к существующим кабелям.

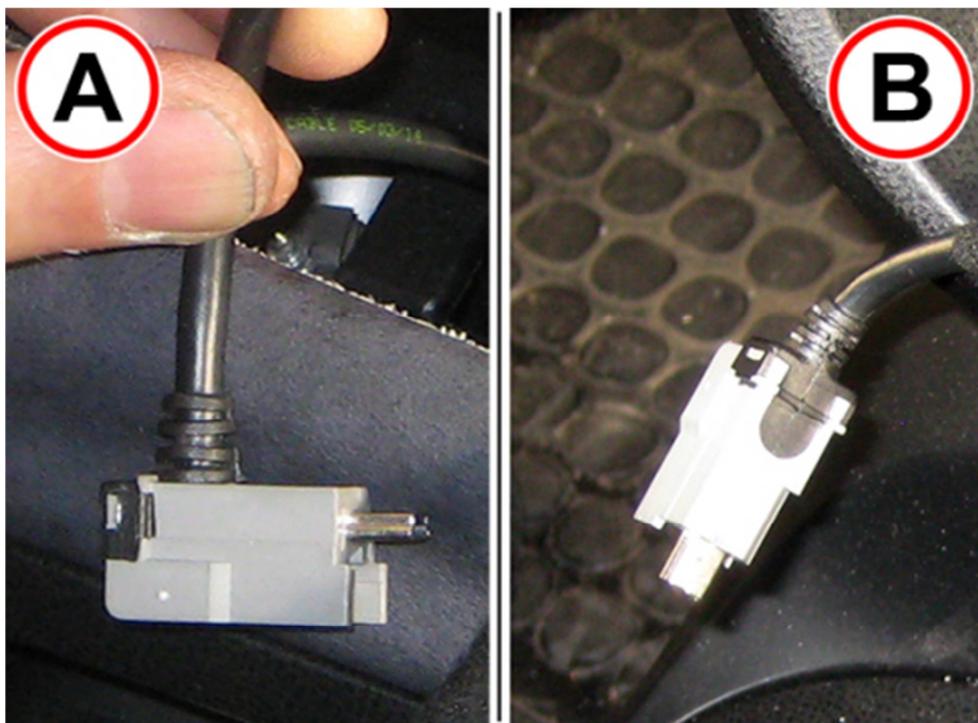
Рис. 9

Соединители на концах кабеля USB взаимно различимы: кабель выходит из соединителя для подсоединения к устройству Uconnect (A - Рис. 9) под прямым углом (90°), тогда как кабель выходит из соединителя для подсоединения к USB (B - Рис. 9) аксиально (в линию) с соединителем.

- Вставьте соединитель, подключаемый к устройству Uconnect (A - Рис. 9) в USB-порт, проведя его через существующие верхние отверстия; заведите его вверх, перехватив его, и выведите из отсека Uconnect, как показано на Рис. 10.

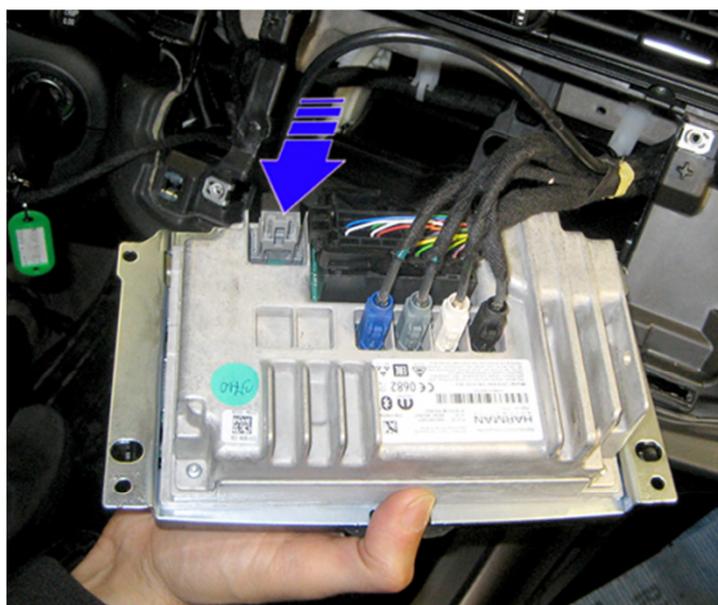
Рис. 11

Подсоедините соединитель USB к устройству Uconnect

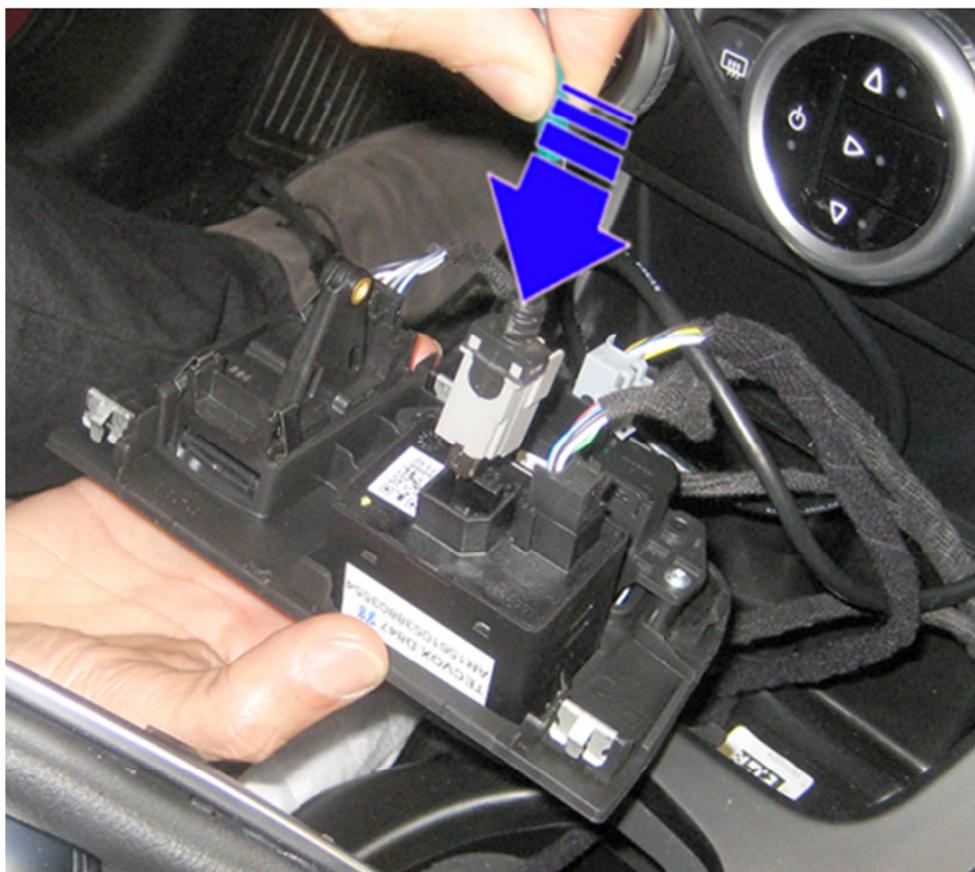
Рис. 12

- Подсоедините соединитель USB к USB-порту (Рис. 12).

Вся излишняя часть кабеля USB должна быть должным образом уложена и прикреплена к существующей проводке в отсеке USB-порта. Убедитесь, что проводка в радио отсеке уложена правильно и не мешает установке устройства Uconnect, чтобы избежать шума или нарушения целостности, которые могут быть вызваны чрезмерным изгибом или заземлением между устройствами.
