Service News (Новости сервиса)

Ducato (250 e 290)

50
001.16

КНОПКА СКОРОСТИ ЭЛЕКТРОВЕНТИЛЯТОРА
Отказ в работе – Сервисное решение

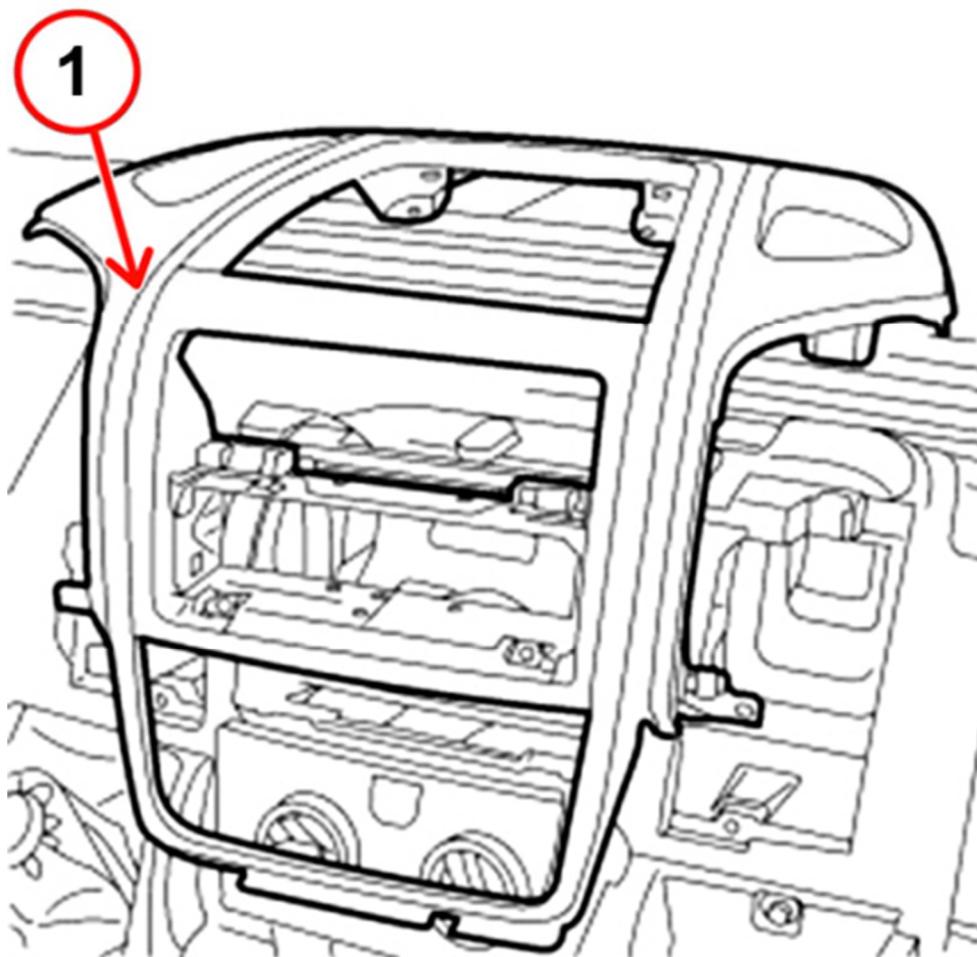
Рис. 1

- Отсоедините и заизолируйте отрицательную и положительную клеммы аккумулятора.
- Снимите перчаточный ящик с передней панели (Op.7040A18).
- Снимите нижнюю обшивку под перчаточным ящиком (Op.7040A19).
- Снимите центральную обшивку под передней панелью (Op.7040A60).
- Снимите, в зависимости от версии, узел центрального перчаточного ящика (Op.7040A31) либо подставку под стаканы с соответствующим кронштейном (Op.7040F01).
- Снимите радиоприемник (Op.5570T80).
- Снимите кронштейн радиоприемника (Op.5570T10).
- Снимите, в зависимости от версии, дверцу верхнего центрального перчаточного ящика (Op.7040A14) или ящика для документов (Op.7040A71).
- Снимите оба центральных диффузора воздуха на передней панели (Op.5010C31)
- Снимите узел переключателей на передней панели (Op.7040A56)
- Снимите центральную обшивку на приборном щитке (1 – Рис. 1) (Op.7040A25).

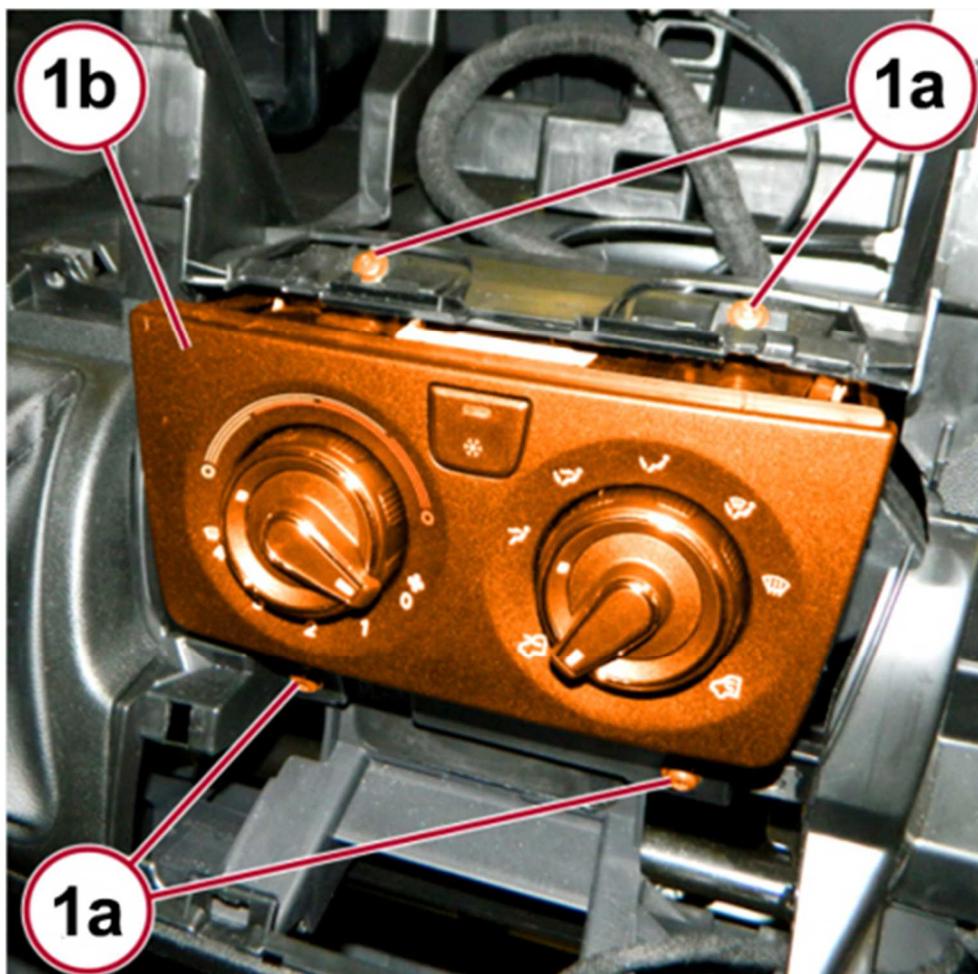
Рис. 2

- Открутите крепежные винты (1a - Рис. 2) и отсоедините от обшивки передней панели блок управления кондиционером (1b), не удаляя его.

Сделайте защиту декоративной накладке, чтобы не повредить ее время работ по демонтажу и обратной установке.

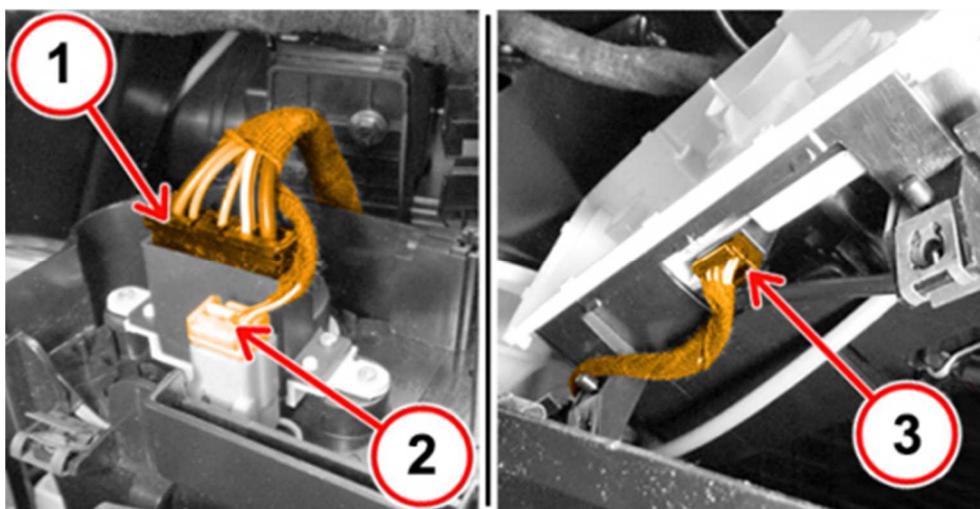
Рис. 3

- Отсоедините электрические подсоединения (Рис. 3) и отложите в сторону блок управления.

1 – переключатель скоростей вентилятора

2 – лампочки подсветки

3 – кнопка управления компрессором

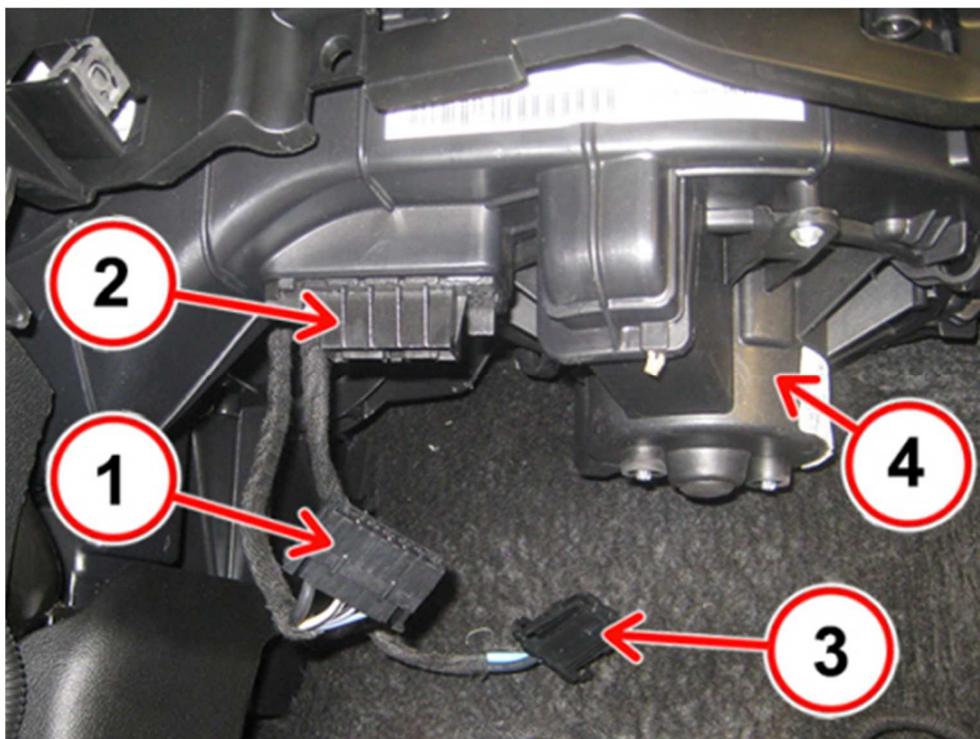
Рис. 4

- Отсоедините электрическое подключение (1 – Рис. 4) от резистора электровентилятора (2).
- Отсоедините электрическое подключение (3 – Рис. 4) от электровентилятора (4).

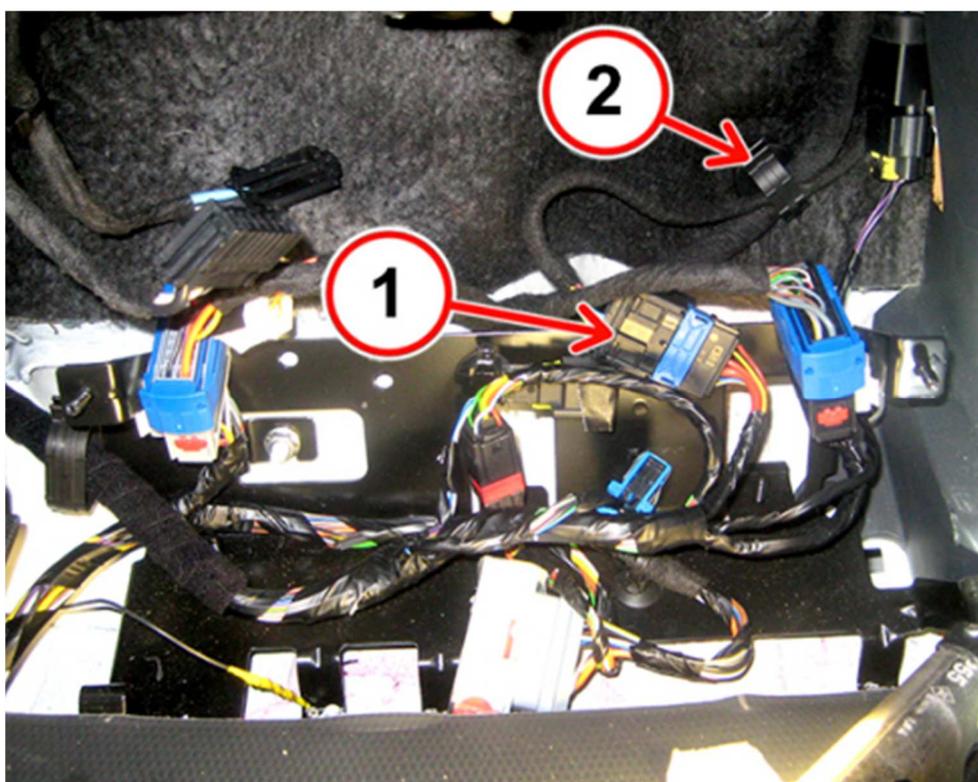
Рис. 5

- Отсоедините подключение соединительного узла передней проводки/кондиционера (1 – Рис. 5) и освободите проводку от крепежной стяжки (2).

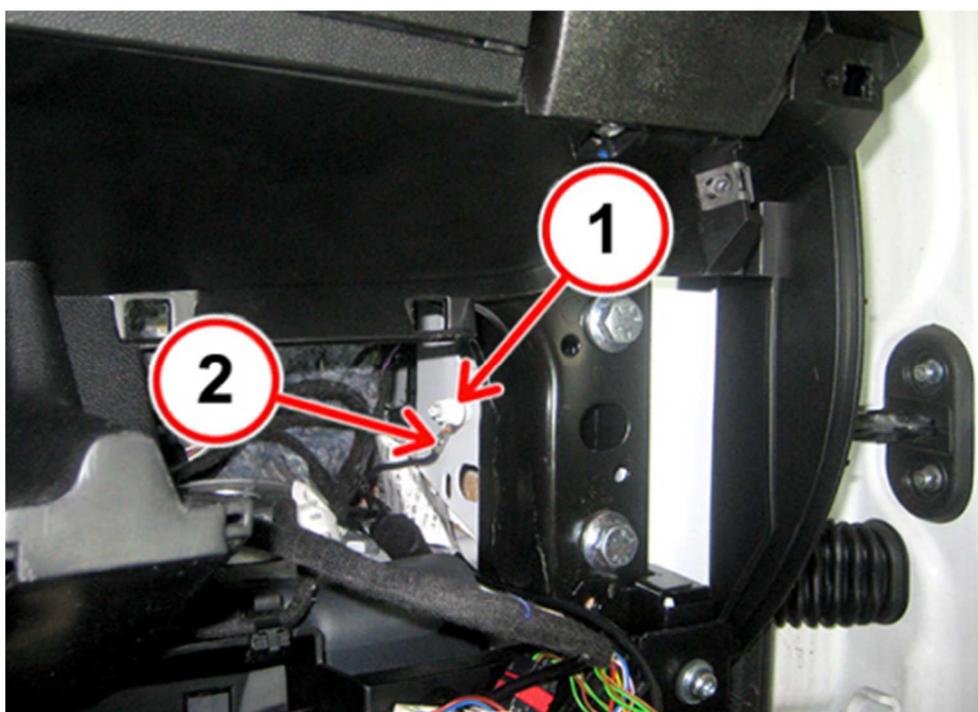
Рис. 6

- Открутите фиксирующую гайку (1 – Рис. 6) и отсоедините кабель массы (2).

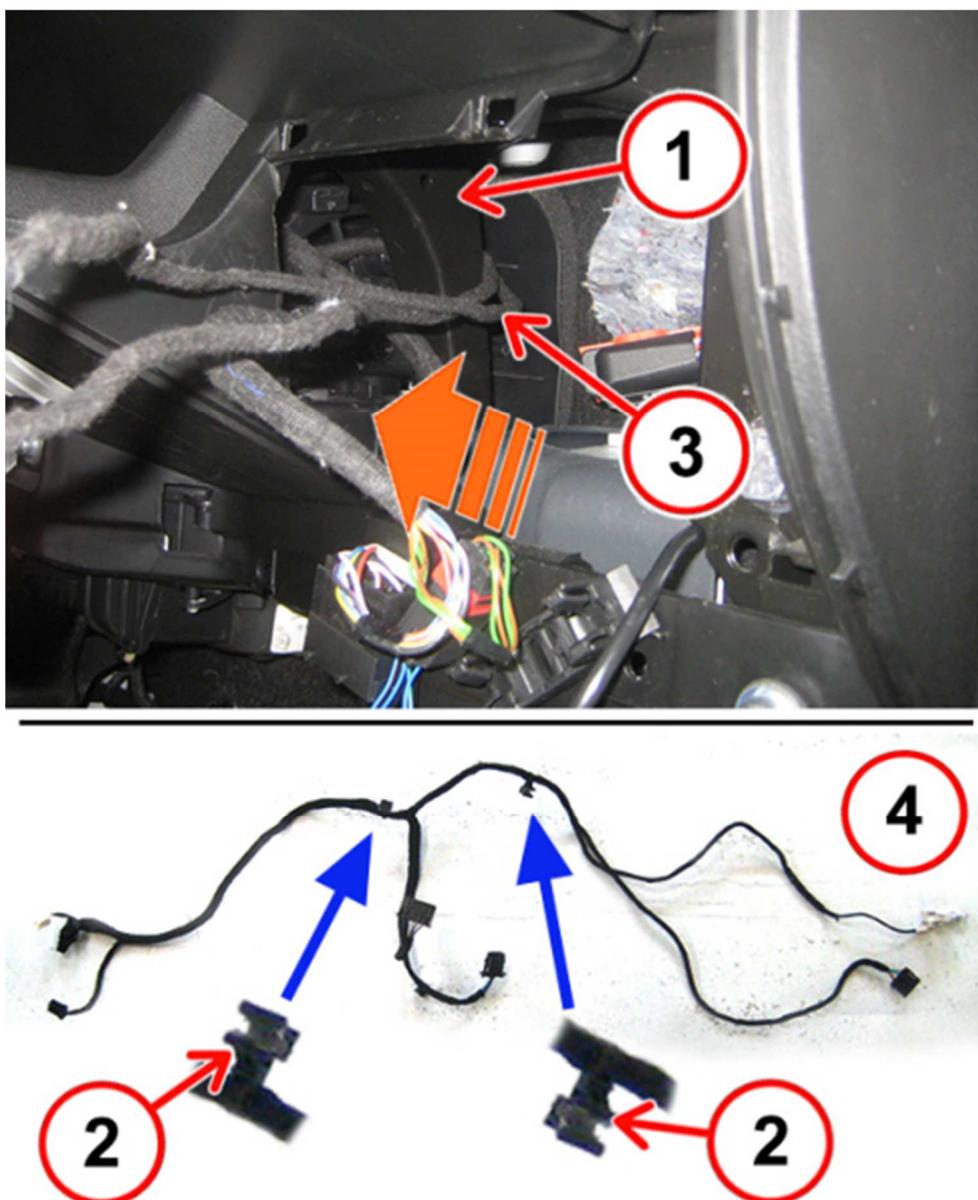
Рис. 7

- Найдите опорный кронштейн передней панели (1 – Рис. 7) и отсоедините нажимные зажимы (2), которые крепят проводку к ребру воздуховода.
- Выньте из нижней центральной части проводку кондиционера (4 – Рис. 7), освободив выход кабелей массы и соединительного узла передней проводки (3), которые проходят сзади опорного кронштейна передней панели (1).

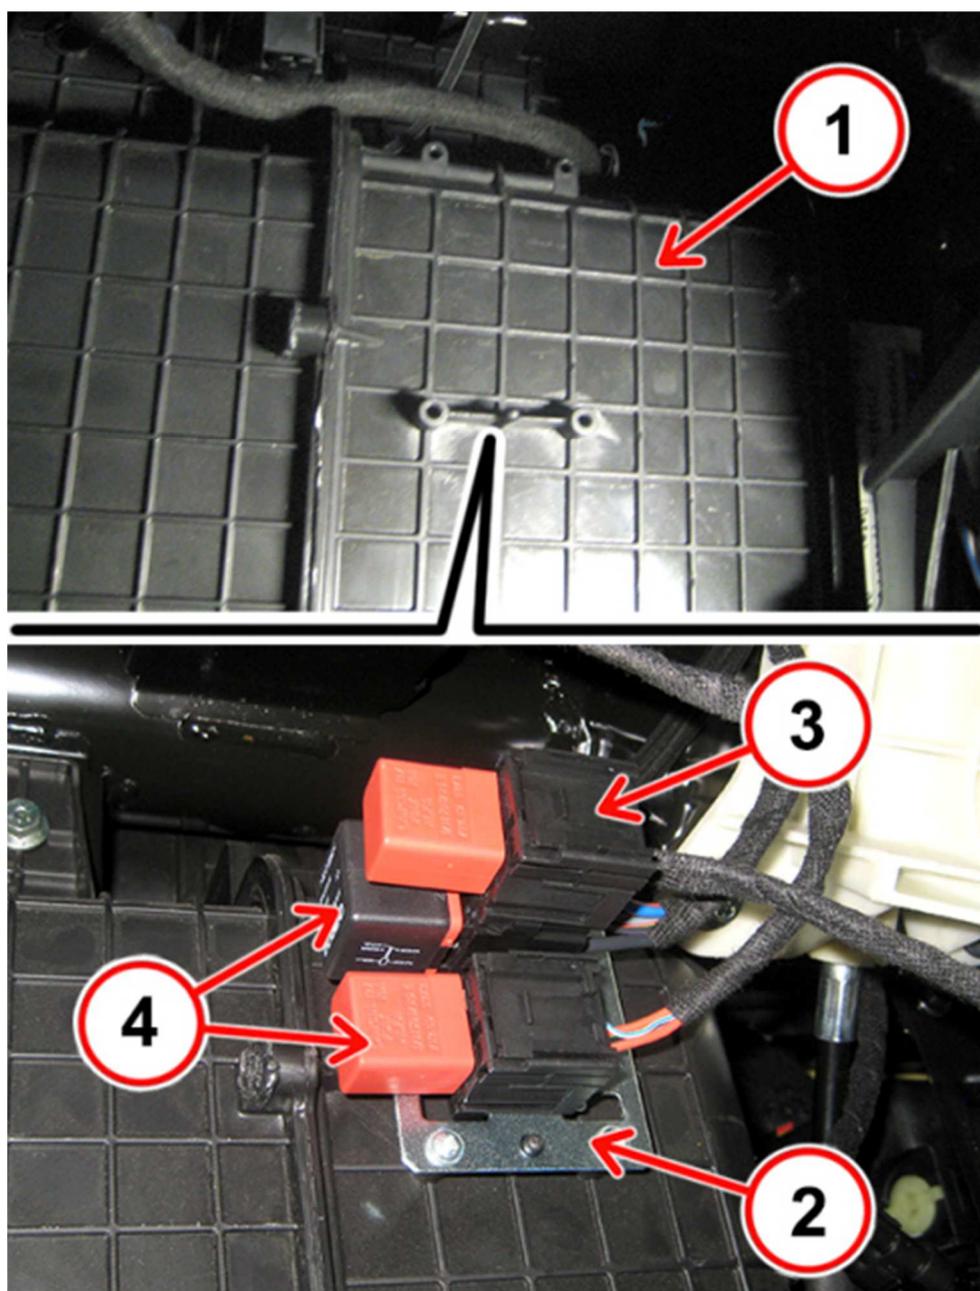
Рис. 8

- Для машин, не оборудованных дополнительным нагревателем/кондиционером, установите на корпусе кондиционера (1 – Рис. 8) кронштейн крепления реле (2) и закрепите на кронштейне реле 4-й передачи электровентилятора подачи воздуха в пассажирский салон (3).
- Для машин, оборудованных дополнительным нагревателем/кондиционером, в которых уже имеется кронштейн крепления реле (2), привяжите реле управления 4-й скоростью электровентилятора подачи воздуха в пассажирский салон (3) к двум существующим реле (4) (реле электровентилятора подачи воздуха в пассажирский салон и реле дополнительного обогревателя).

- Замените проводку кондиционера на новую, полученную от Запчастей; новая проводка должна проходить по той же трассе и фиксироваться теми же креплениями, как и снятая проводка.
