Service News

Alfa Giulia

70
012.17

7025 1 401 РЫЧАГ ПРИВОДА ОТКРЫТИЯ КАПОТА ДВИГАТЕЛЯ

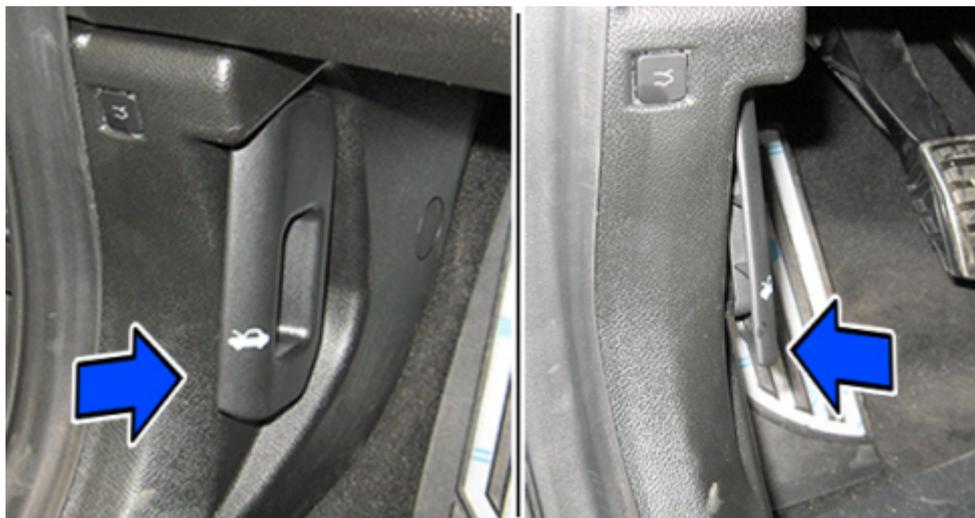
Рис. 1

Рычаг привода открытия капота двигателя не достигает положения покоя (рис. 1).

Трос привода открытия капота двигателя не заблокирован в правильном положении внутри рычага и/или пружина сжата неправильно.

Замените привод открытия капота двигателя и убедитесь в том, что трос заблокирован в правильном положении, выполнив для этого приведенную далее операцию.
