P. 980/13

КАМПАНИЯ 5769 – Сервисная кампания

Модель: Fiat 500L с магнитолой/радионавигатором VP2 и все версии с силовой установкой 0.9 CNG.

**Модель Fiat 500L с
магнитолой/радионавигатором –
программное обеспечение.**

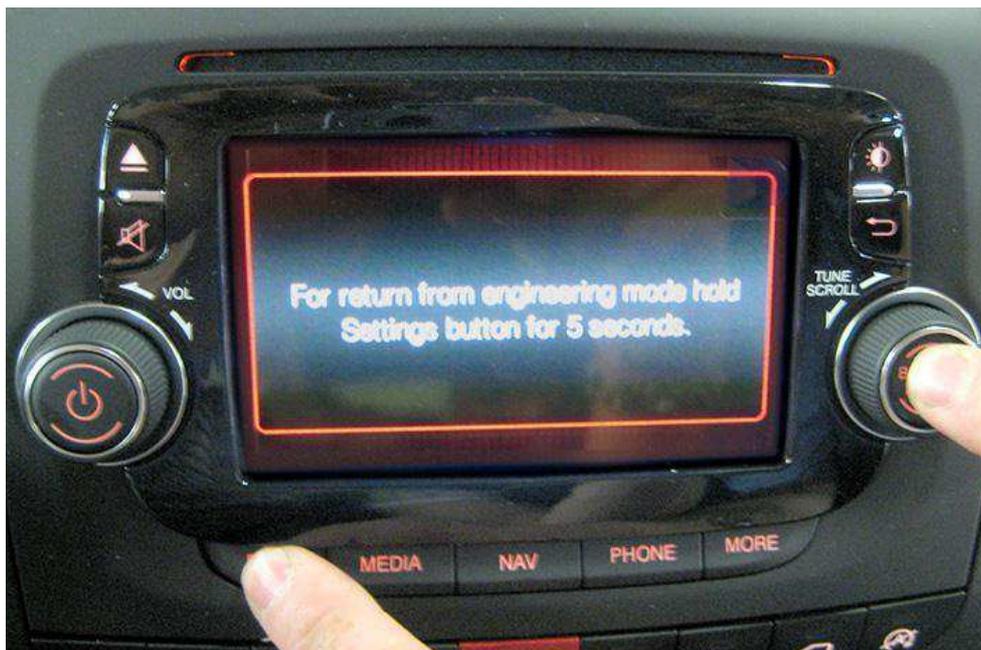
Рис. 1

Для того, чтобы проверить, был ли автомобиль обновлен, необходимо выполнить следующую процедуру. Нажать одновременно кнопки "RADIO" и "BROWSE/ENTER" приблизительно на 5 секунд (при закрытых дверях), пока на экране не высветится надпись, показанная ниже (Рис. 1), затем отпустить обе кнопки.

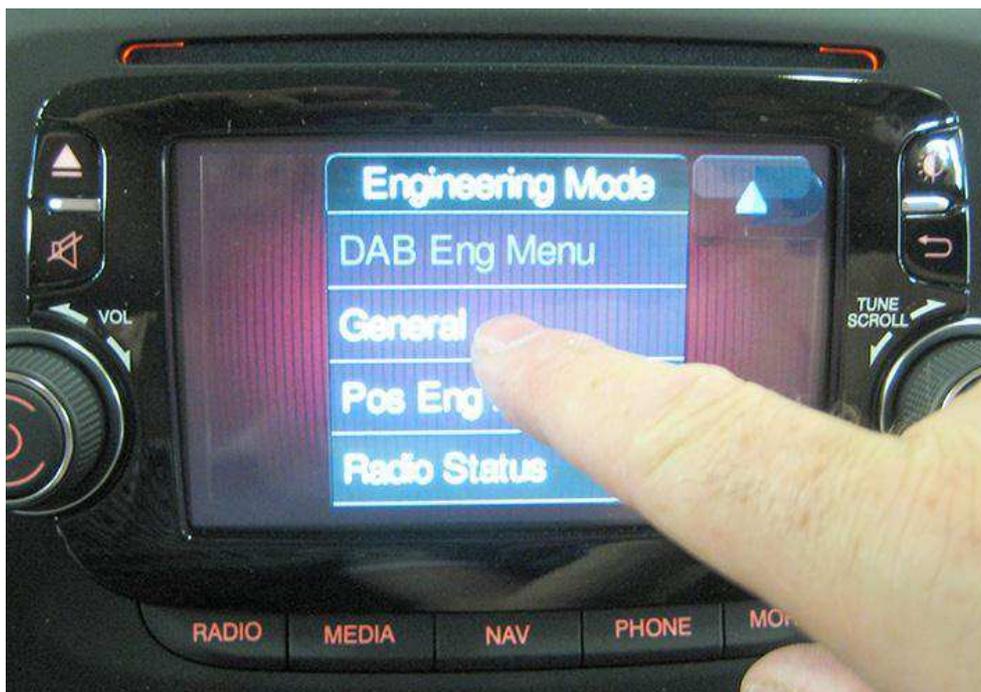
Рис. 2

Выждать несколько секунд, пока не появится надпись, показанная ниже (Рис. 2). Затем нажать пальцем надпись "General" на открывшемся меню.

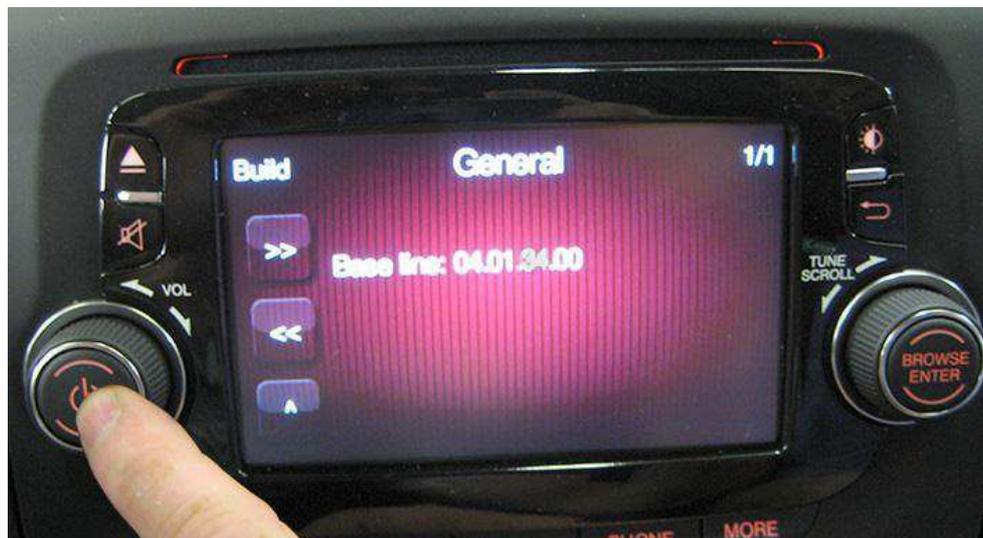
Рис. 4

Если номер на дисплее ниже, чем **04.01.38.00**, автомобиль НЕ БЫЛ обновлен, и нужно его **обновить**. Нажать дважды на кнопку ON/OFF, открывшуюся на экране (Рис. 4), чтобы выйти из специального меню и вернуть магнитолу в ее нормальное рабочее состояние.

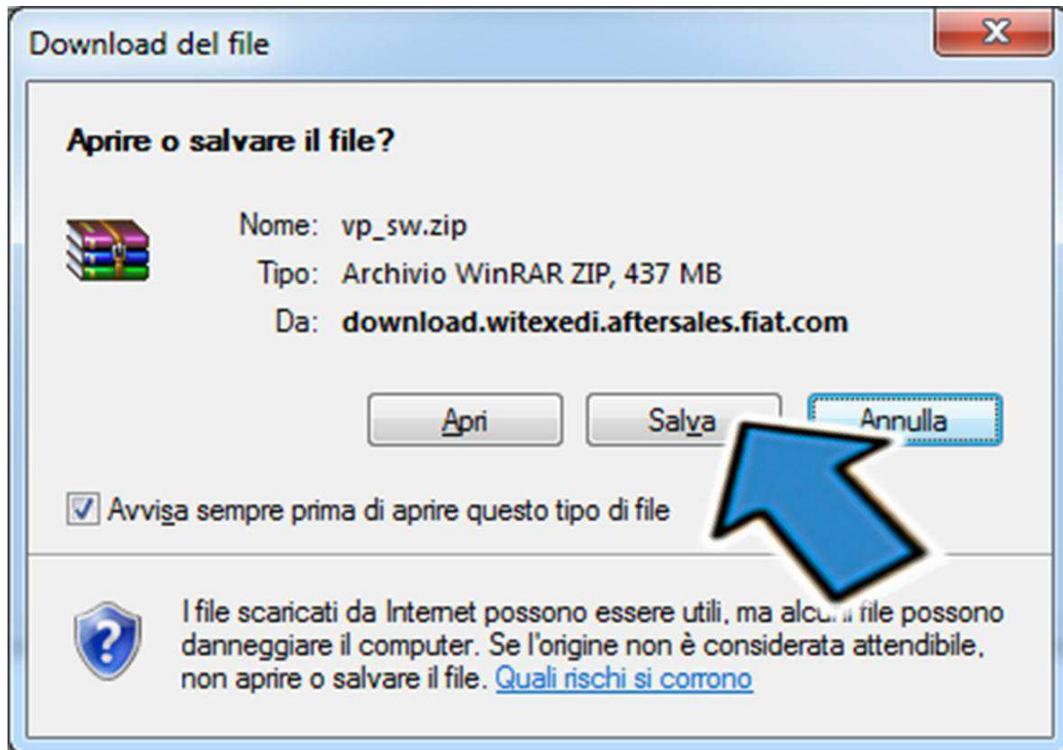
Рис. 5

Файл обновления можно загрузить, щелкнув на адрес URL, как показано ниже, в котором есть ссылка на обновленную версию программы: **vp_sw.zip**.

http://download.witexedi.aftersales.fiat.com/VP/VP2/04.01.38.00/vp_sw.zip

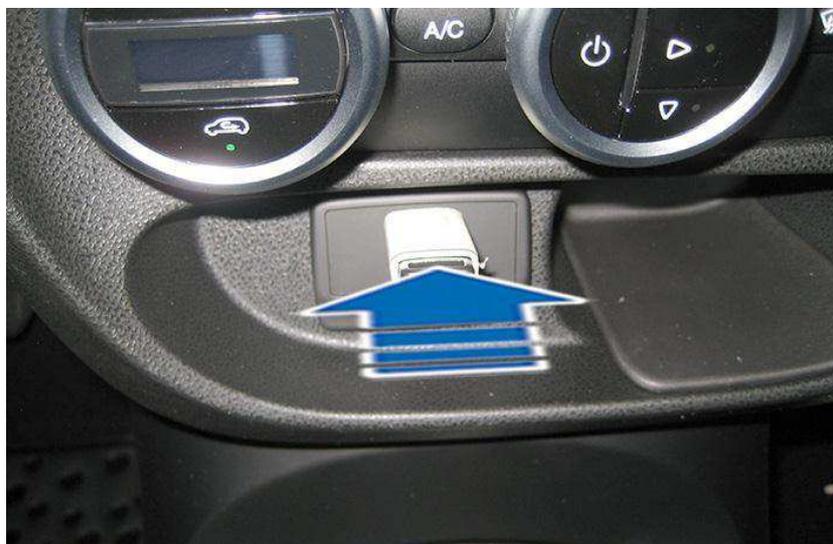
Рис. 7

- Повернуть ключ на MAR-ON (необязательно иметь включенный двигатель).
- Выждать 20 секунд, пока магнитола завершит процедуру включения.
- Вставить флешку с обновленной программой в порт, находящийся под системой климат-контроль (Рис. 7).

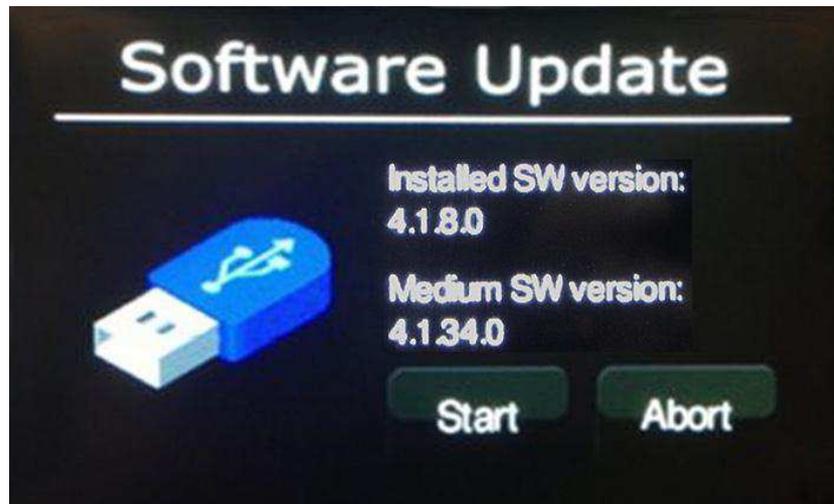
Рис. 8

– Через несколько секунд звук исчезнет, и на магнитоле появится надпись, показанная ниже (Рис. 8).

ПРИМЕЧАНИЕ: высвечиваемые номера могут быть разными

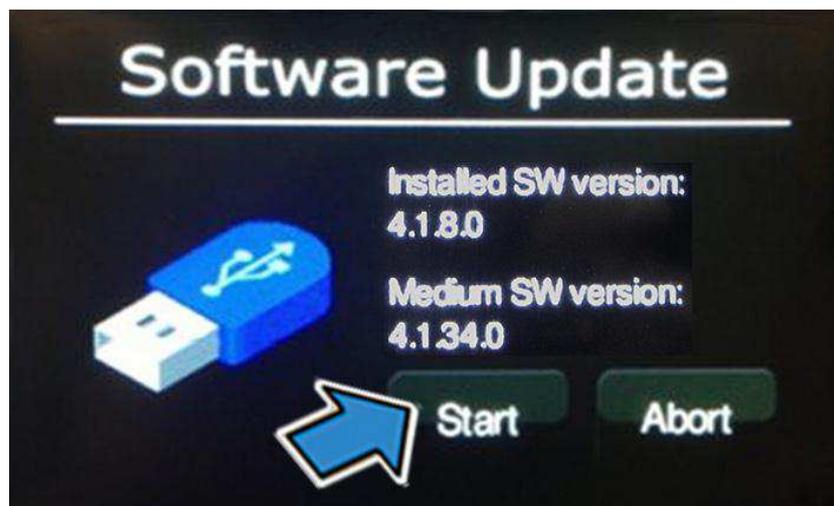
Рис. 9

– Выбрать на экране магнитолы сенсорную команду "Start" (Рис. 9).

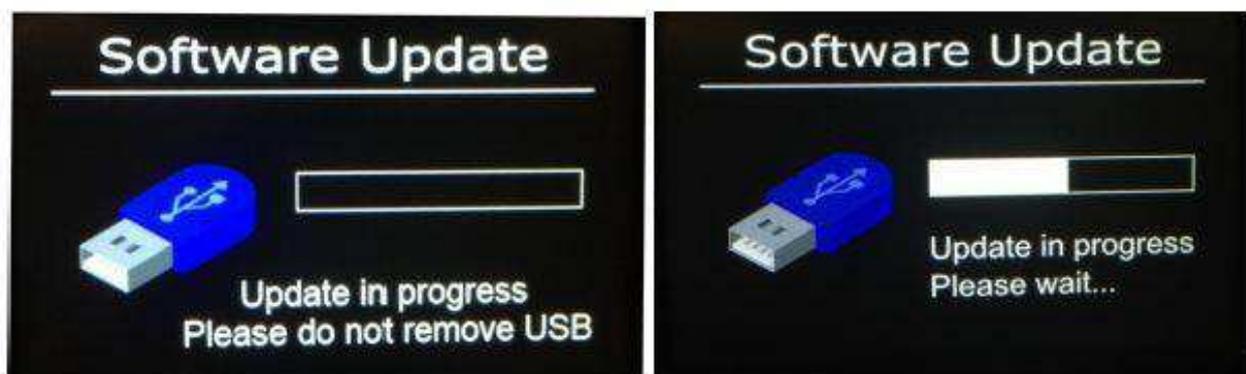
Рис. 10

Через несколько секунд появится полоса, показывающая время выполнения процедуры (Рис. 10):

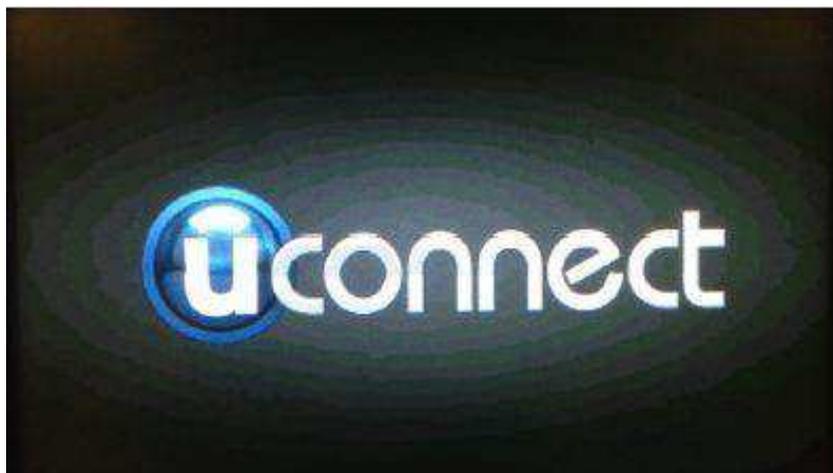
Рис. 11

Может произойти отключение магнитолы и экрана, как показано ниже (Рис. 11), из-за внутренних процессов в системе:

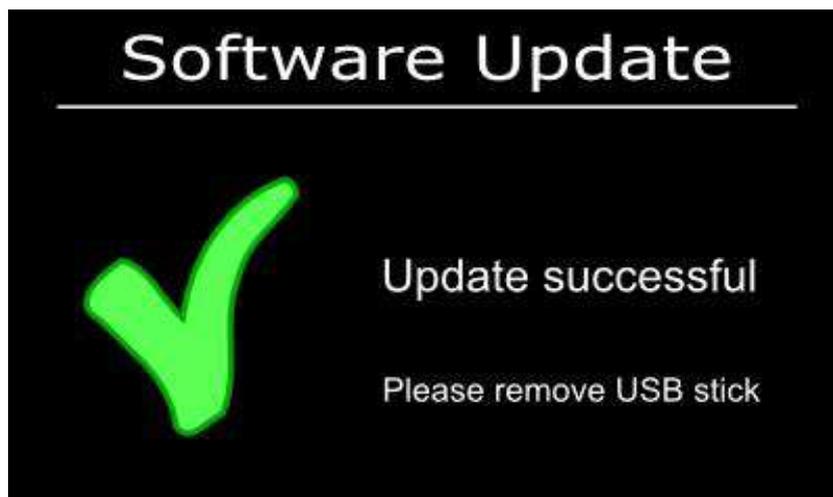
Рис. 12

Вся процедура займет около 15 минут, при этом ничего делать не требуется. Дождаться, пока программа обновится; на экране высветится следующее (Рис. 12):
