Fiat 500L

55
02.15

5580 2 351 RR

ИНФОТЕЛЕМАТИЧЕСКАЯ СИСТЕМА VP2 – VP2-NAV
Различные неисправности – Сервисное решение

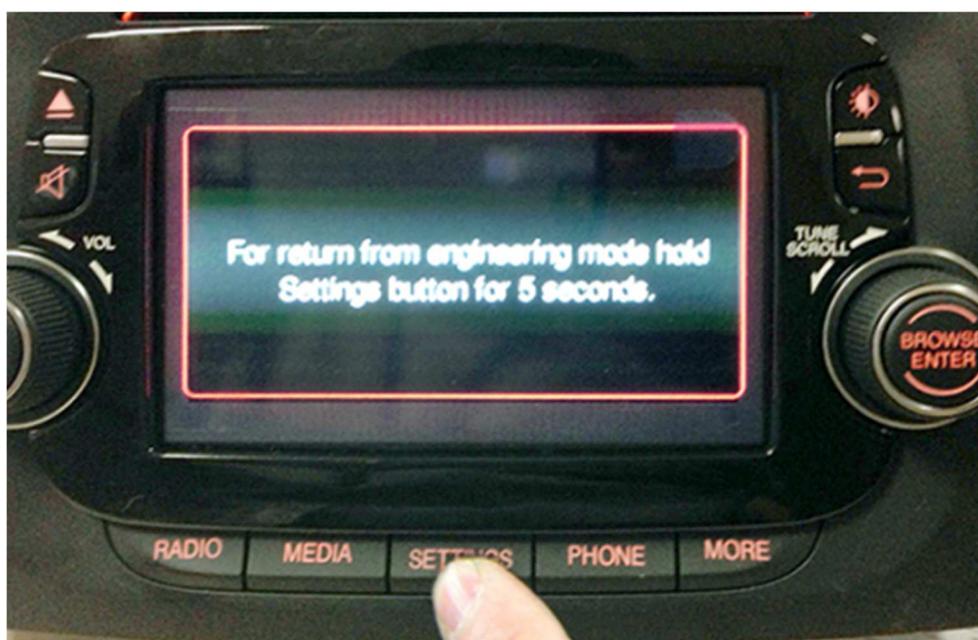
- Нажмите кнопку SETTINGS на более чем 5 секунд, пока не появится экранное изображение, как на Рис. 2

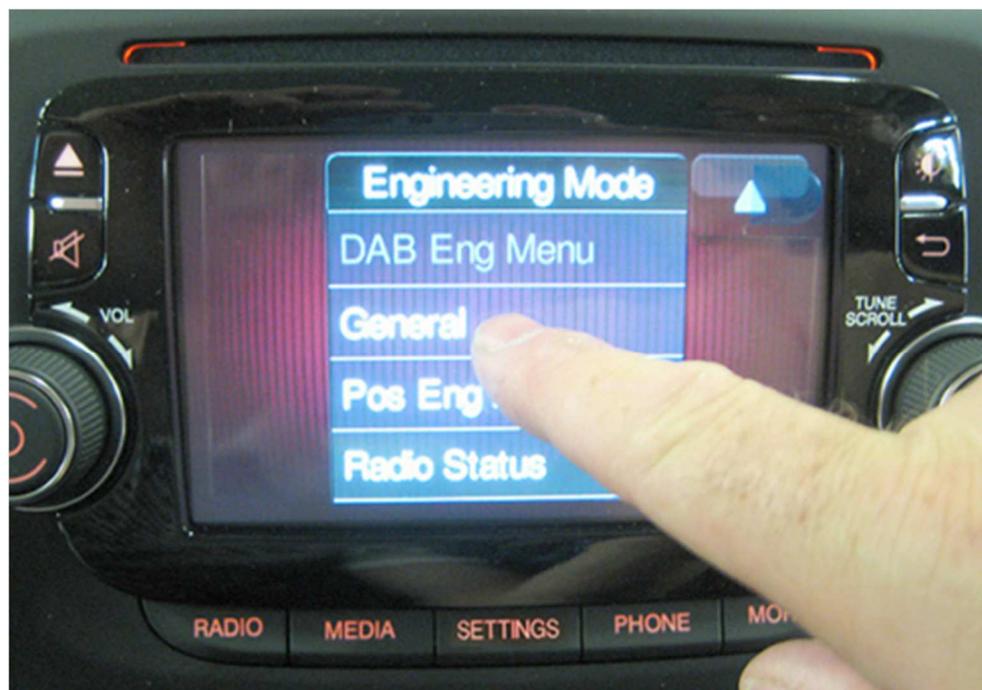
Рис. 3

- Выждите несколько секунд, пока не появится экран в режиме Engineering Mode (Рис. 3), затем выберите General, чтобы открыть экран как на Рис. 4.

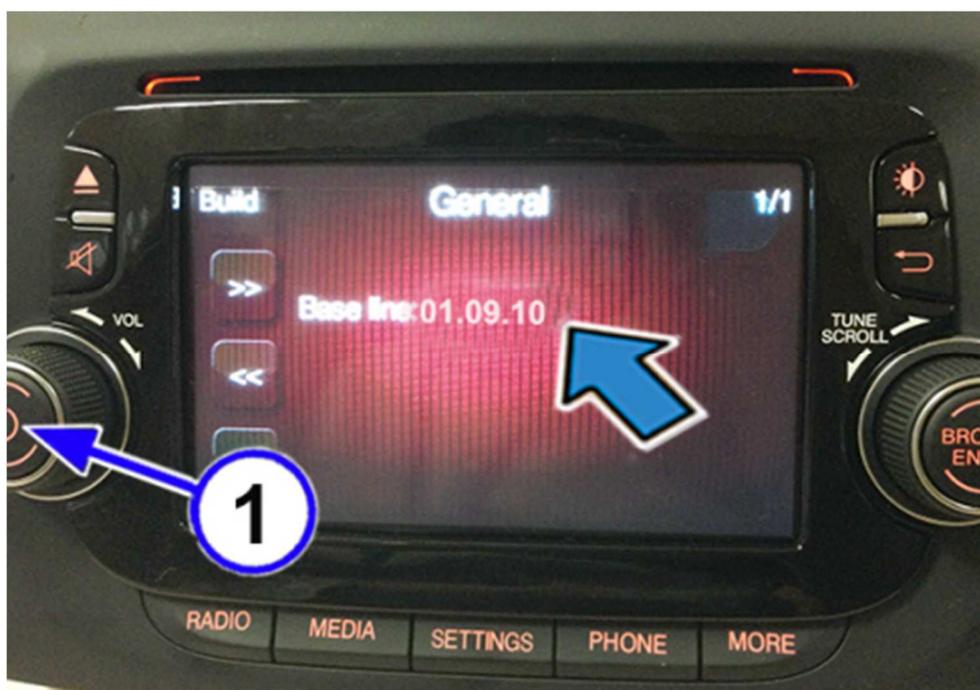
- Базовая строка на экране соответствует версии программного приложения, установленного на оборудовании (в примере на Рис. 4 она соответствует 01.09.10).
- Нажмите на кнопку ON/OFF (1 - Рис. 4) , чтобы выйти из меню Engineering Mode и восстановить обычную работу.

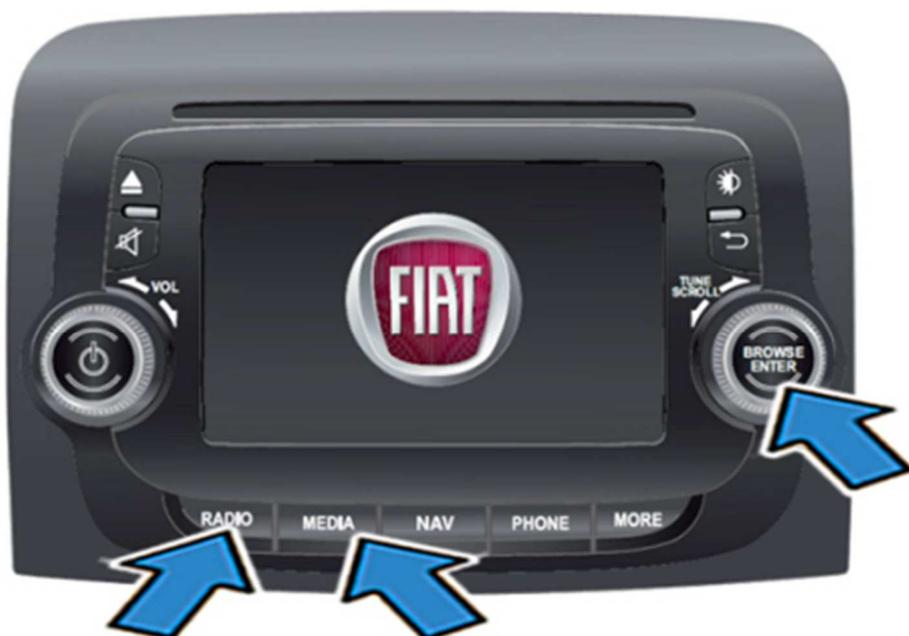
Рис. 5

- Для систем с версиями ПО от 04.01.38 и до 06.00.23 удерживайте две кнопки RADIO + BROWSE/ENTER нажатыми в течение более пяти секунд (Рис. 5).
- Для систем с версиями ПО от 06.00.23 и более поздними удерживайте три кнопки RADIO+MEDIA+BROWSE/ENTER нажатыми в течение более пяти секунд (Рис. 5).

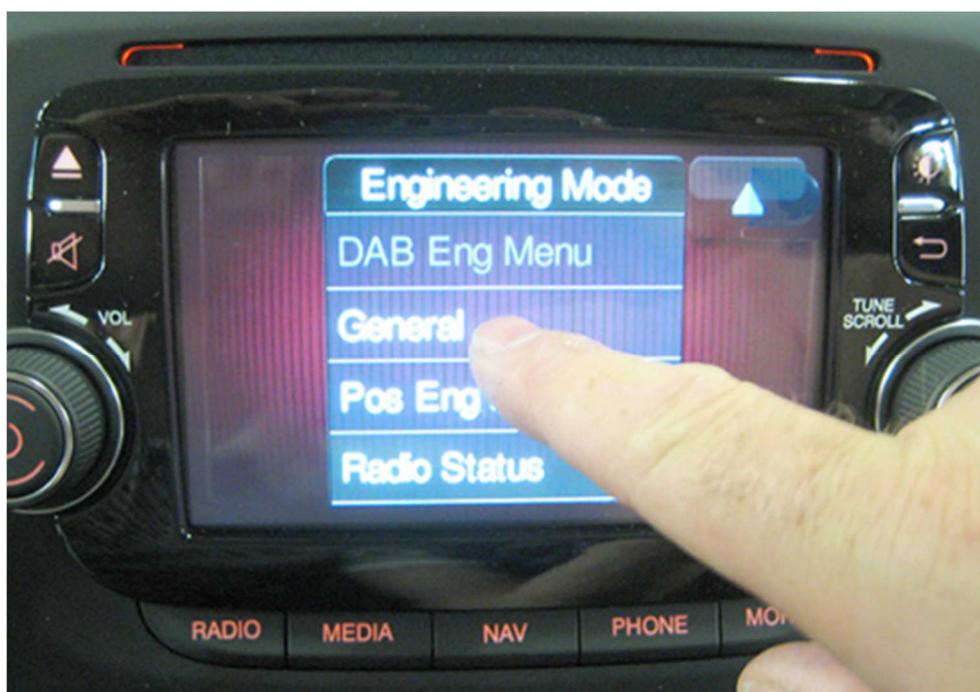
Рис. 6

- Выждите несколько секунд, пока не появится экран в режиме Engineering Mode (Рис. 6), затем выберите General, чтобы открыть экран как на Рис. 7.

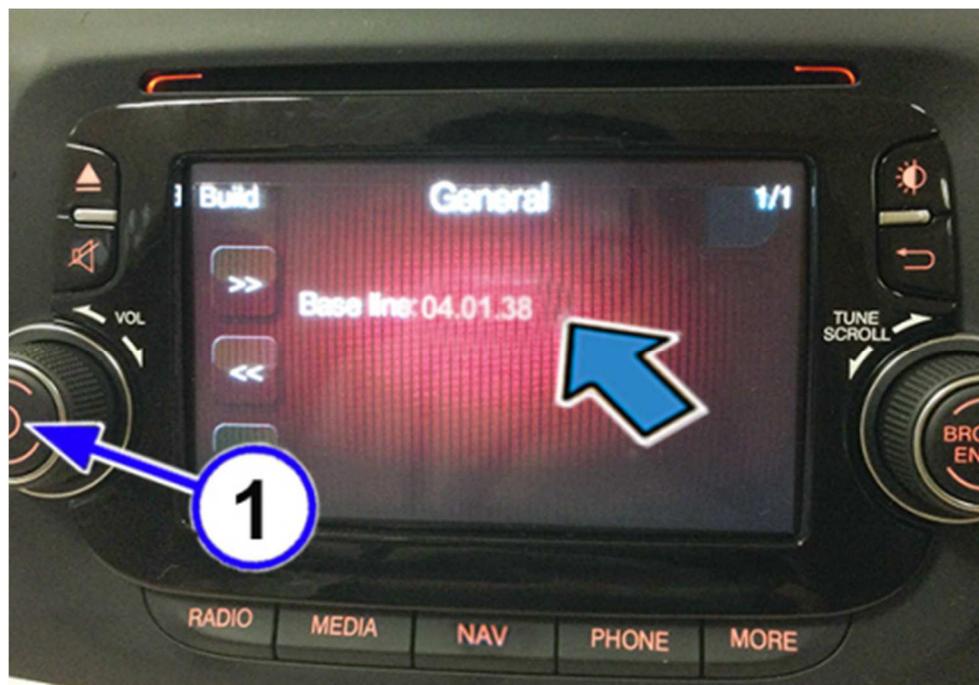
- Базовая строка на экране соответствует версии программного приложения, установленного на оборудовании (в примере на Рис. 7 базовая строка на экране соответствует версии программного приложения, установленного на оборудовании 04.01.38).

- Нажмите на кнопку ON/OFF (1 - Рис. 7), чтобы выйти из меню Engineering Mode и восстановить обычную работу.

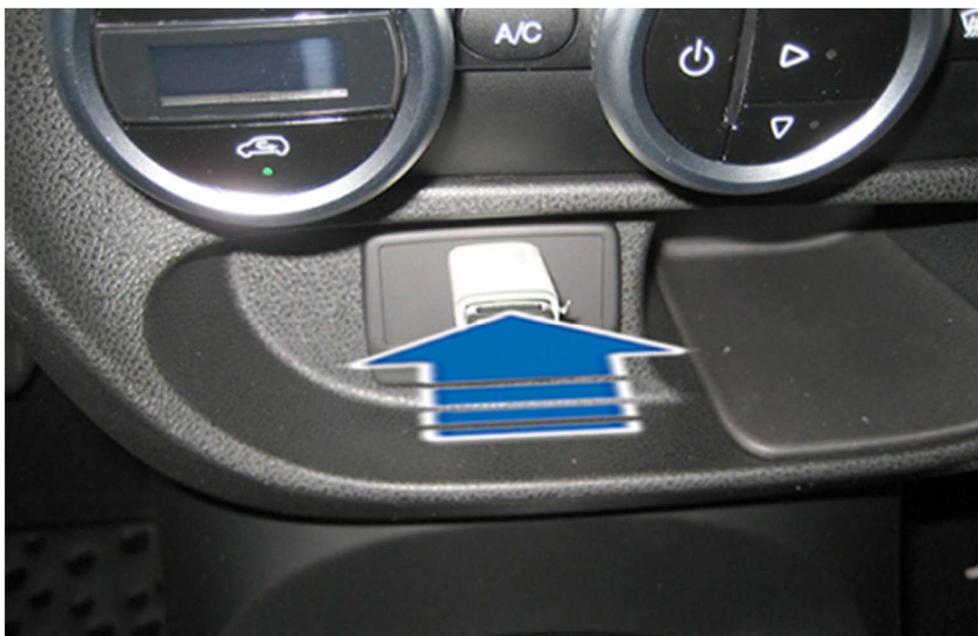
Рис. 8

- Повернуть ключ в положение MAR (не обязательно, чтобы двигатель работал).
- Подождать, пока включится радио (около 20 секунд).
- Вставить флешку USB с обновляющим программным обеспечением в порт под кнопками управления климат-контролем (Рис. 8).

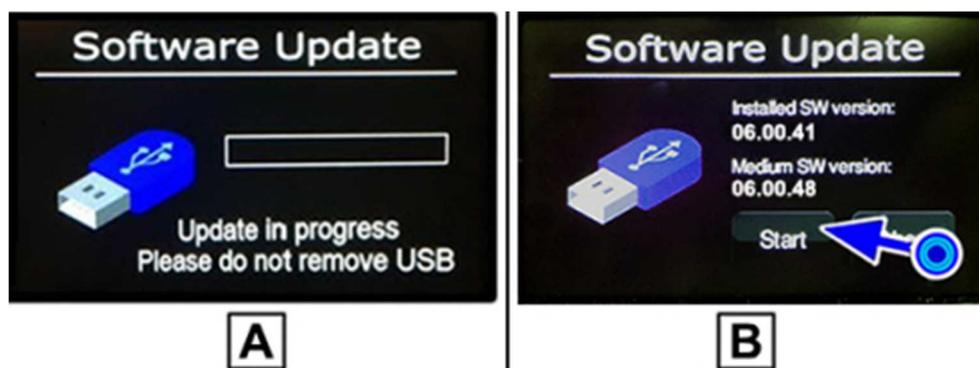
Рис. 9

- Через несколько секунд звук отключится, и сразу же после этого для оборудования с версией ПО 01.09.10 или предыдущей появится экран (А - Рис. 9), и процесс обновления начнется автоматически. В случае если на оборудовании версия ПО более поздняя, чем 01.09.10, появится экран (В), показывая, какая версия ПО установлена в системе, и новую версию на флешке USB (соответственно 06.00.41 и 06.00.48, как в примере на Рис. 9).
- Если версия ПО на флешке USB более поздняя, чем та, которая в системе, выберите Start на дисплее, чтобы начать процедуру обновления.

Если обновление не начнется автоматически в течение нескольких секунд (макс. 15 секунд), удалите флешку USB, снова отформатируйте ее в FAT32, снова скопируйте разархивированные файлы и вставьте флешку в ее порт. В обратном случае, повторите операцию с другой флешкой USB.

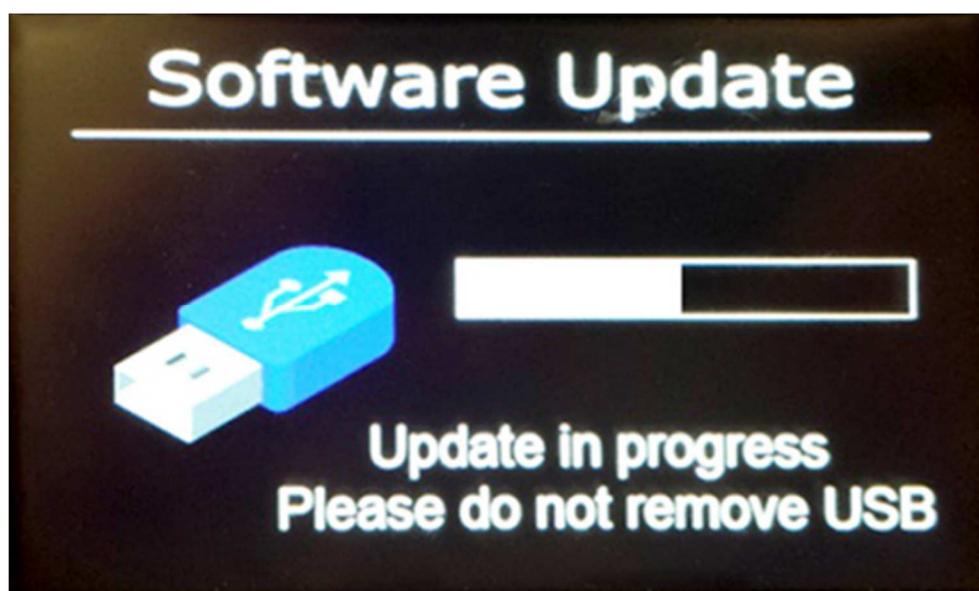
Рис. 10

- Во время процесса обновления высветится строка, показывающая ход выполнения процедуры (Рис. 10).

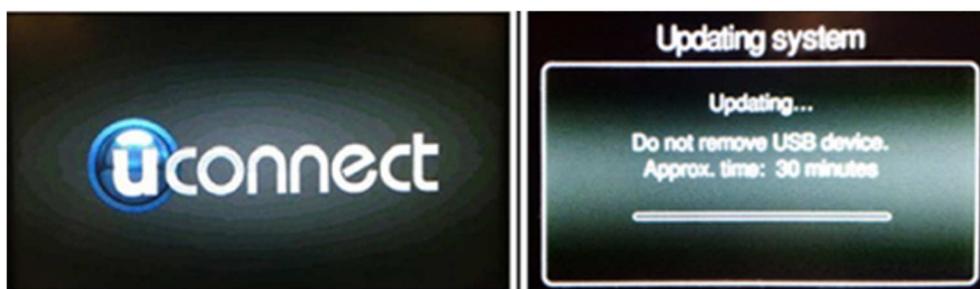
- Радио несколько раз будет выключаться, и может появляться экран как на Рис. 11 вследствие внутренних процессов перезапуска системы.

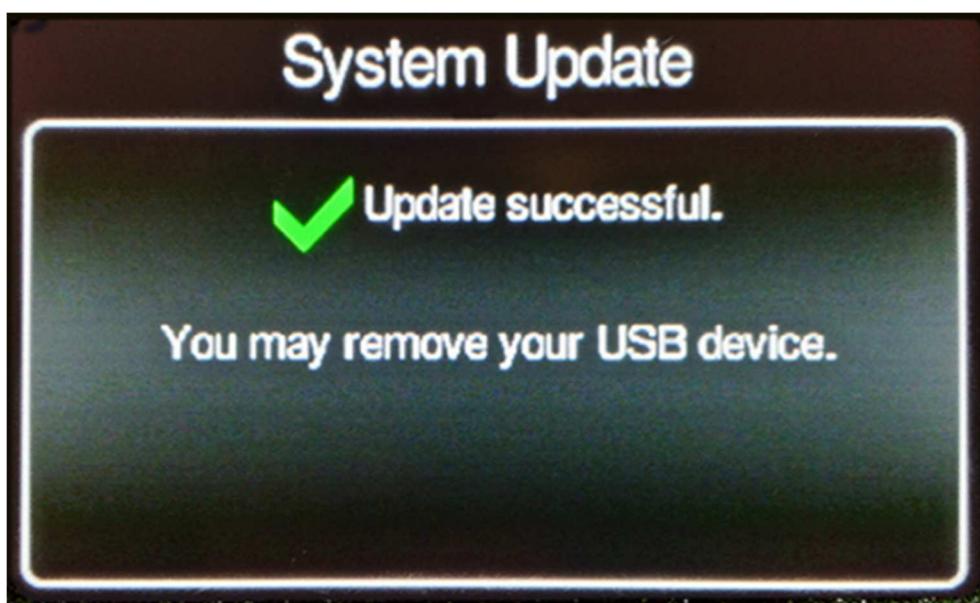
Рис. 12

- Вся процедура займет около 30/40 минут и от оператора не требуется никаких действий.
- Дождитесь, пока программа обновится – экран радио покажет следующее (Рис. 12).

- Теперь, когда появилось изображение как на Рис. 12, удалите флешку USB.

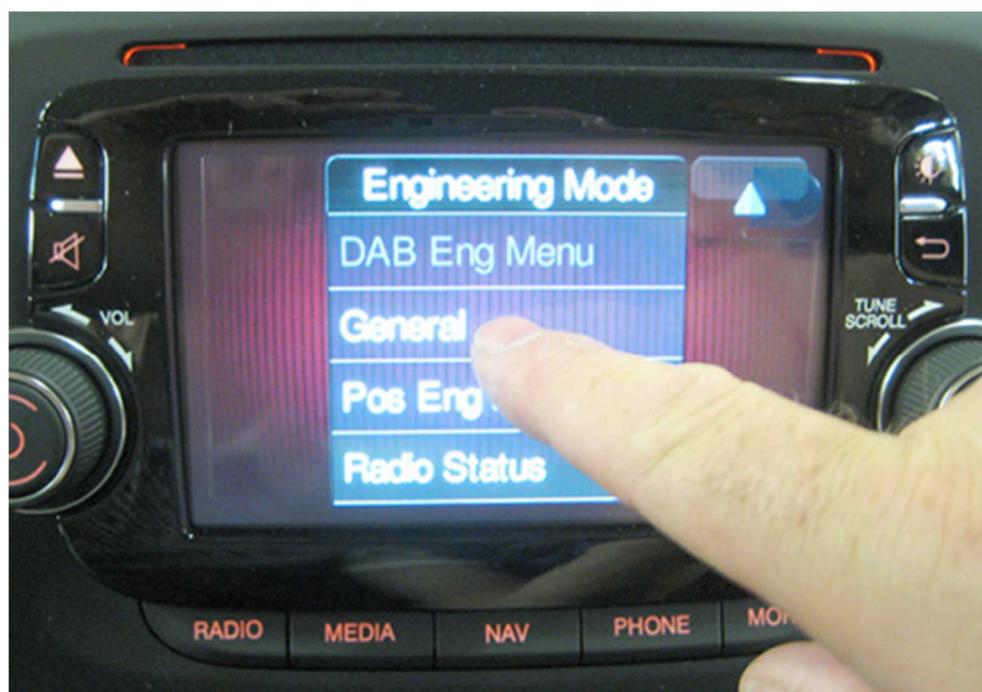
Рис. 15

- Выждите несколько секунд, пока не появится экран в режиме Engineering Mode, затем выберите General (Рис. 15).

- Базовая строка, отображенная на экране, соответствует версии программного обеспечения, установленного на оборудовании.
