## **ОТЗЫВНАЯ КАМПАНИЯ - 6118**

**Обновления ПО – Разные сервисные операции**

**Модель: Alfa Romeo Giulia с двигателем 2.0 GME Petrol**

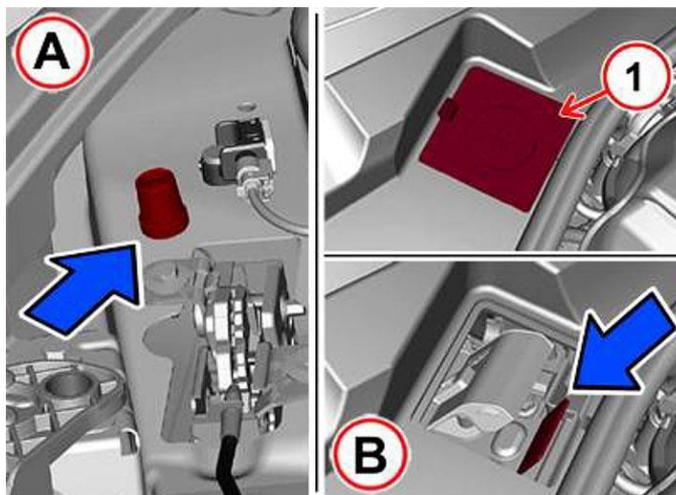
Положительный ложный полюс (В) расположен на пластине в основании лобового стекла и получить доступ к нему можно подняв защитную крышку (1).

- Вначале подсоедините положительный зажим заряд. устройства к положит. ложному полюсу (В).
- Затем подсоедините отрицательный зажим зарядного устройства к отрицательному ложному полюсу (А).
