Alfa Giulia

Версия: 2.0 T4 Mair (2.0 Turbo Petrol)

БЛОК УПРАВЛЕНИЯ ДВИГАТЕЛЕМ (ЕСМ)

Включается сигнальная лампа неисправности системы управления двигателем с ошибками P0002/P0244/P062A DTC– Сервисное решение

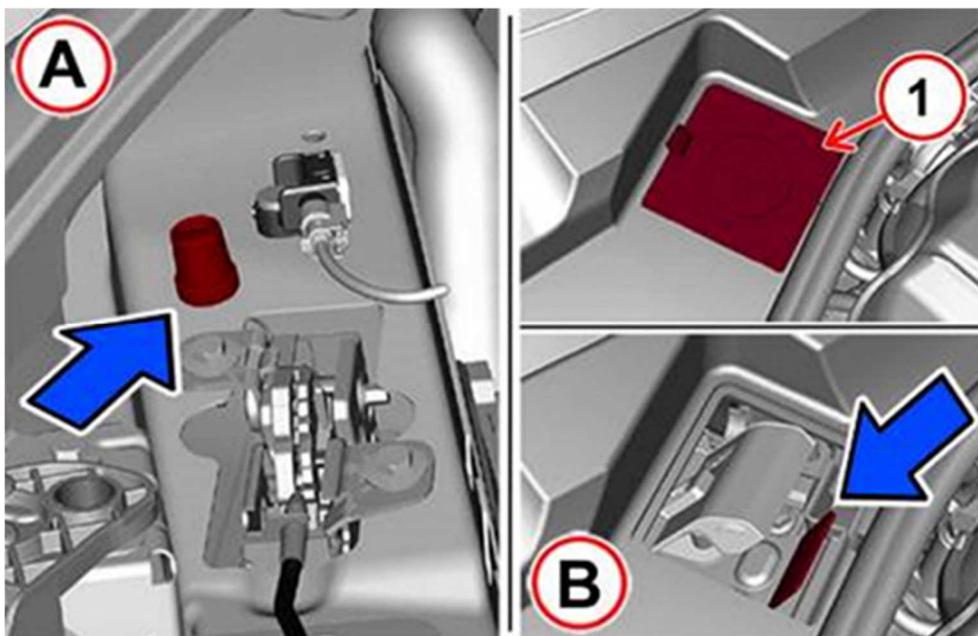
Рис. 1

Для облегчения подключения кабелей для аварийного запуска или применения зарядного устройства / вспомогательного аккумулятора в моторном отсеке предусмотрены ложные полюса (Рис. 1).

Ложный отрицательный полюс (А) расположен на поперечине корпуса фары рядом с правым замком капота.

Ложный положительный полюс (В) расположен на пластине у основания ветрового стекла, и к нему можно получить доступ, подняв защитный щиток (1).

- Сначала подключите положительный кабельный зажим зарядного устройства / дополнительного аккумулятора к ложному положительному полюсу (В).
- Затем подключите зажим отрицательного кабеля зарядного устройства/дополнительного аккумулятора к ложному отрицательному полюсу (А).
