Service News

Alfa Giulia

1056 2 871 БЛОК УПРАВЛЕНИЯ ДВИГАТЕЛЕМ (ECM)

RA Запинки/Дрожание - Сервисное решение

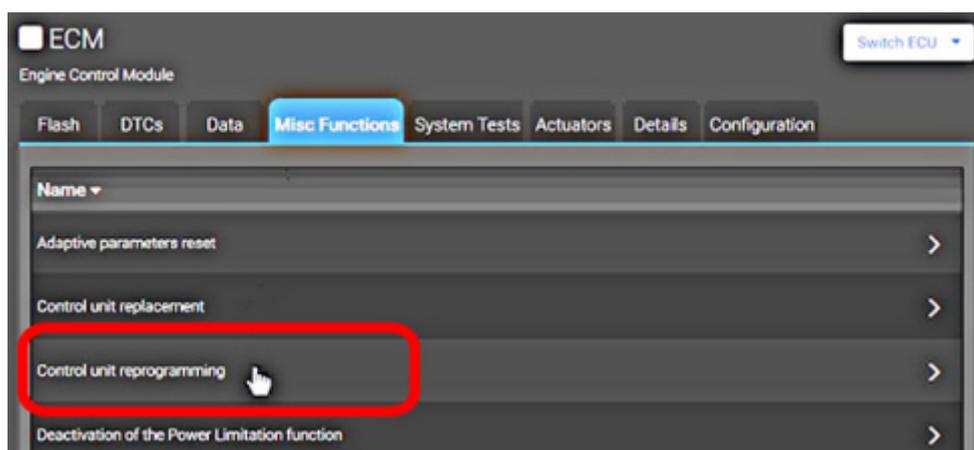
Рис. 1

- Выберите перепрограммирование модуля на вкладке (Рис. 1).

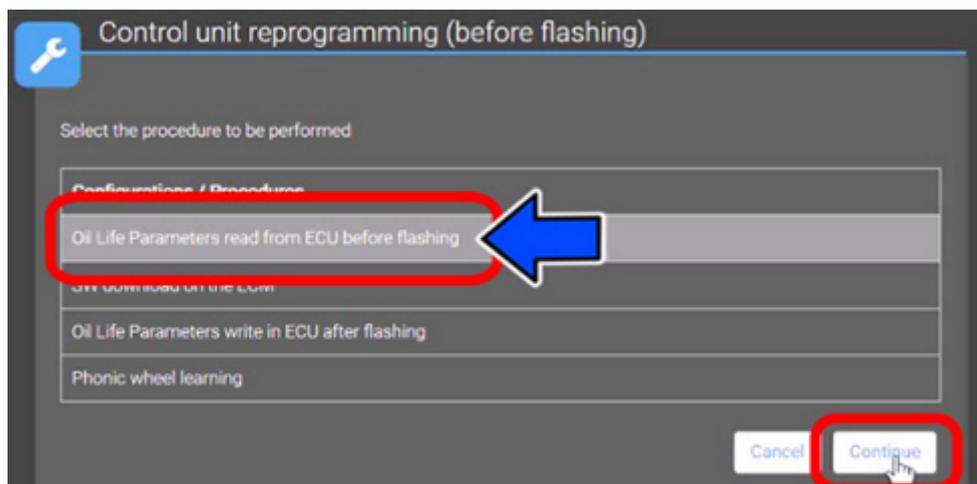
Рис. 2

- Перед перепрограммированием выберите на этой странице параметр Read engine oil decay (Рис. 2) и продолжайте.

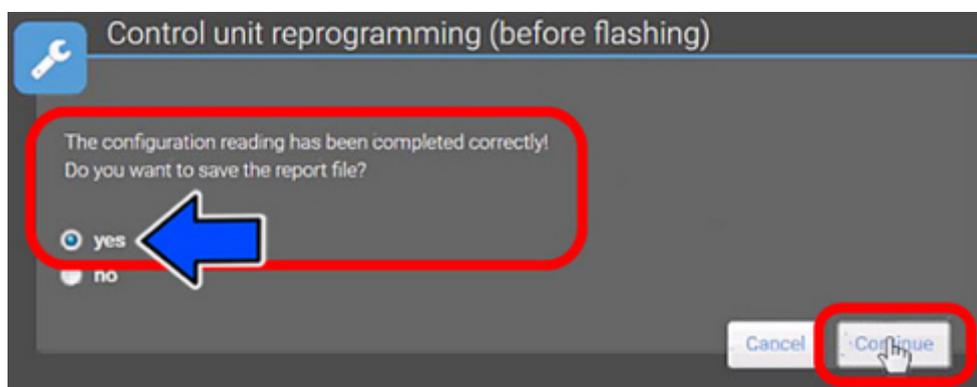
Рис. 3

- На этой же странице подтвердите сохранение отчета о параметрах (рис.3) и продолжайте.

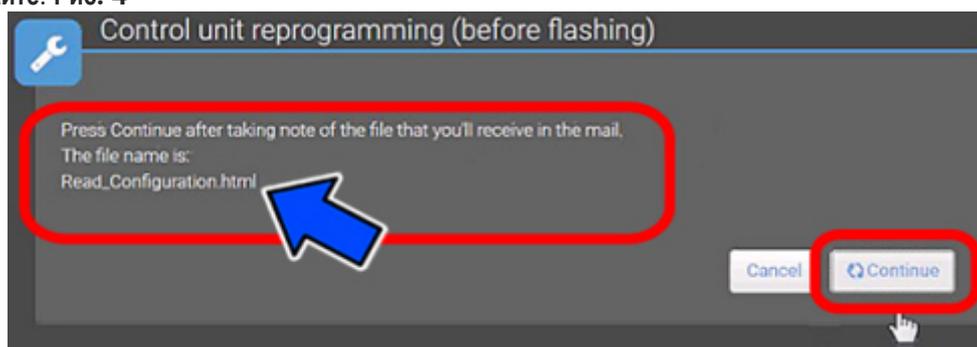
- Обратите внимание на название файла отчета о параметрах - Read_Configuration.html (Рис. 4) и продолжайте. Рис. 4

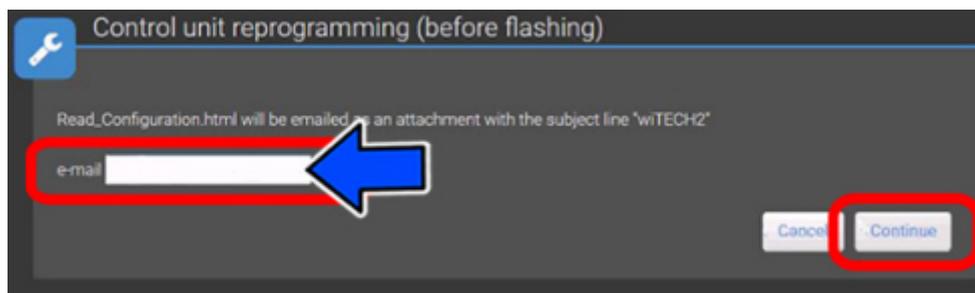
Рис. 5

- Введите адрес электронной почты (Рис. 5), на который будет отправлено письмо с «wiTECH2» в строке темы. Прикрепите файл и продолжайте.

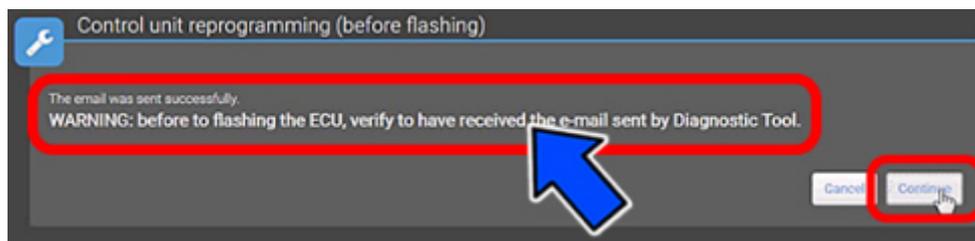
Рис. 6

Убедитесь, что вы получили письмо с прикрепленным файлом BEFORE UPDATING THE ECM (ПЕРЕД ОБНОВЛЕНИЕМ ECM) (Рис. 6).

- Если вы правильно получили файл, нажмите на “continue” .

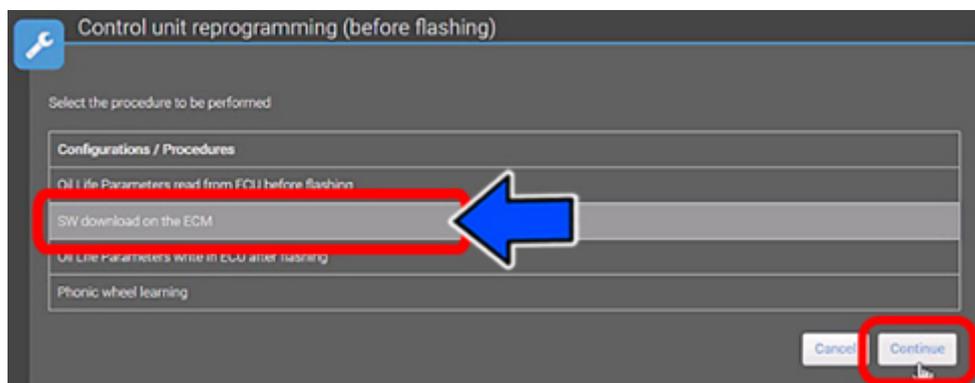
Рис. 7

- Выберите Download ECM update SW (Рис. 7) и нажмите на “continue” , чтобы перейти на вкладку Flash и перепрограммировать ECM.

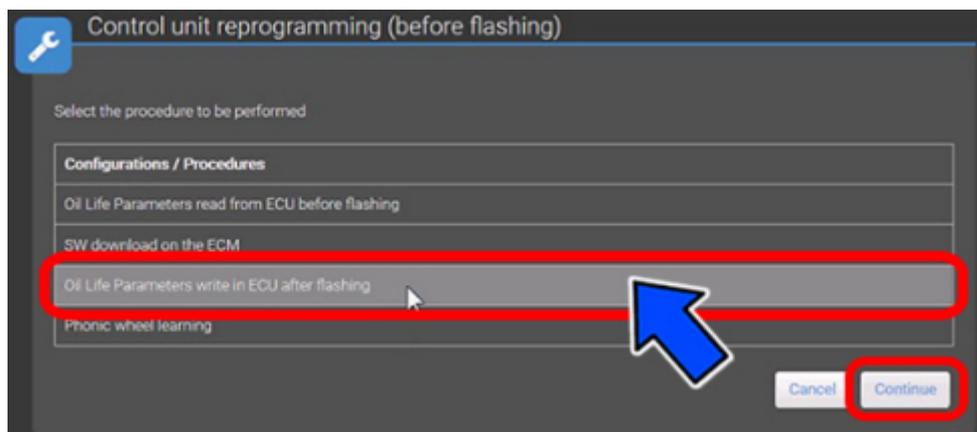
Рис. 8

- Откройте эмейл с «wiTECH2» в строке темы; откройте прикрепленный файл Read_Configuration.html и скопируйте содержащуюся в нем строку кода.
- Выберите Write oil decay parameter on the ECM (Рис. 8) и продолжайте следовать инструкциям, которые появляются.

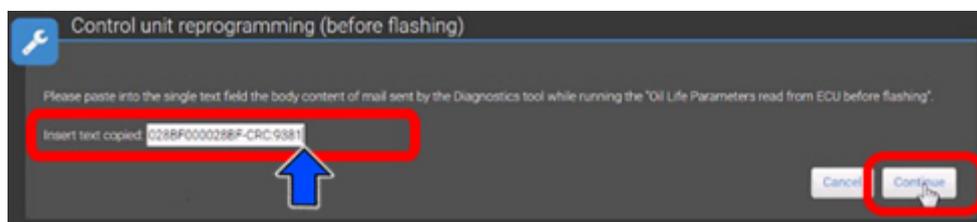
Рис. 9

- Вставьте строку кода, скопированную из html-файла, в предоставленное окошко (рис.9) и продолжайте, следуя показанным инструкциям.

Убедитесь, что после последней цифры нет конечных пробелов.

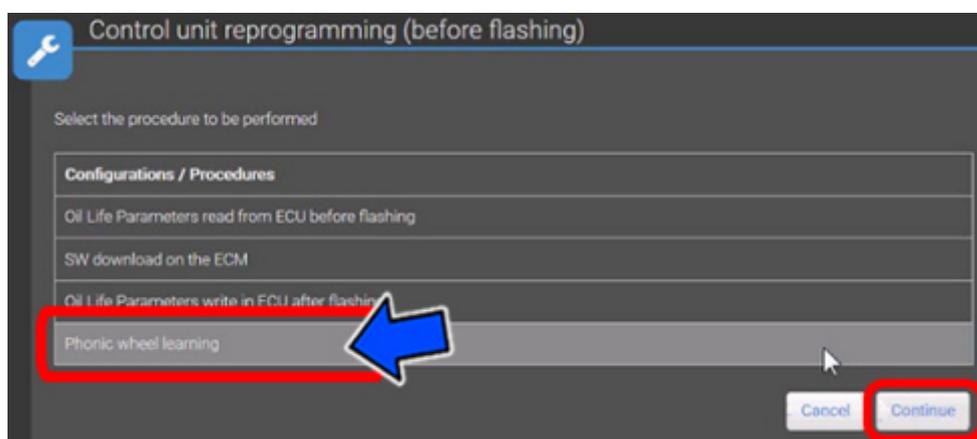
- Выберите пункт phonic wheel learning (Рис.10) и продолжайте, как показано ниже. Рис. 10
