Service News

005.17

5580 2 351 ИНФОРМАЦИОННЫЕ ТЕЛЕМАТИЧЕСКИЕ СИСТЕМЫ VP2 – VP2-RO NAV (5")

Неисправности разного рода - Техническое решение для сервисных центров

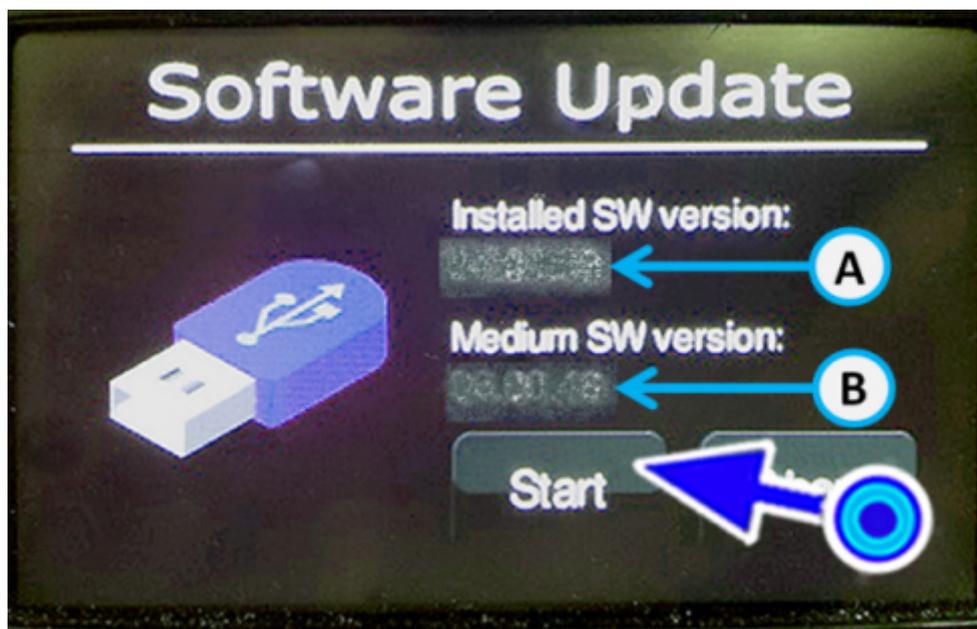
Рис. 2

- Через несколько секунд аудио отключится и появится окно, показанное на рис. 4, с предыдущей версией программного обеспечения, установленной в системе (A), и новой версией, присутствующей на USB-флеш-накопителе (B).

- Если версия программного обеспечения на USB-флеш-накопителе является более поздней, чем установленная в системе, выберите Start на дисплее (рис. 2), чтобы начать процесс обновления.

- В случае установленных приложений (например, Eco:Drive, My:Car, Uconnect for Twitter, TuneIN, Reuters, Deezer, и т.д.) (на рынках, где это предусмотрено) после выбора Start (рис. 2) на дисплее появится сообщение о закрытии приложений (рис. 3). В этом случае, по окончании обновления программного обеспечения, выполните процедуру восстановления приложений, описанную ниже.

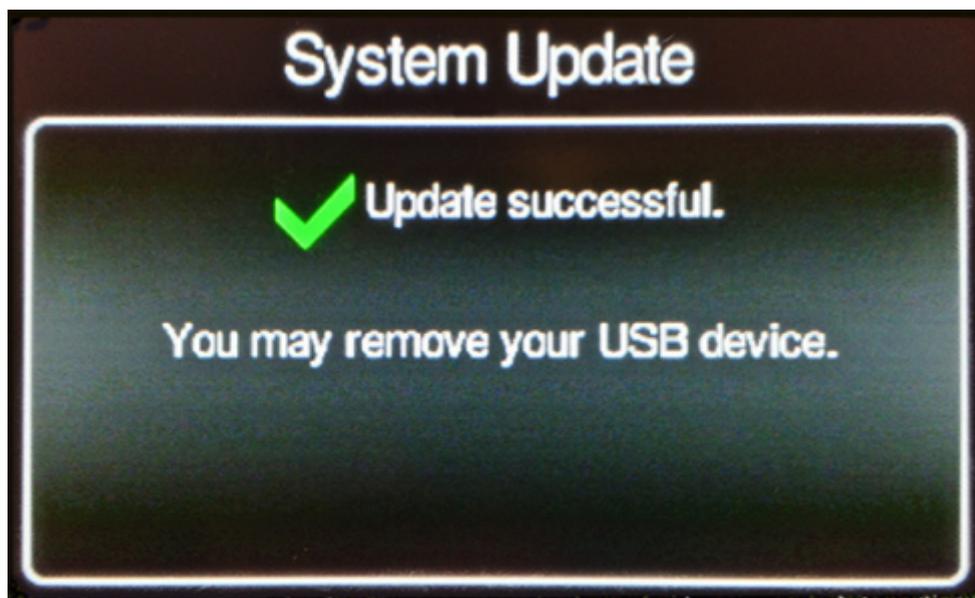
Рис. 6

- После своего запуска процедура не требует никаких действий со стороны оператора.
- Дождаться завершения процедуры обновления ПО, об этом будет свидетельствовать появление следующего окна на экране радио (Рис. 6).

- Только после появления окна, показанного на Рис. 6, можно извлечь флеш-карту USB.

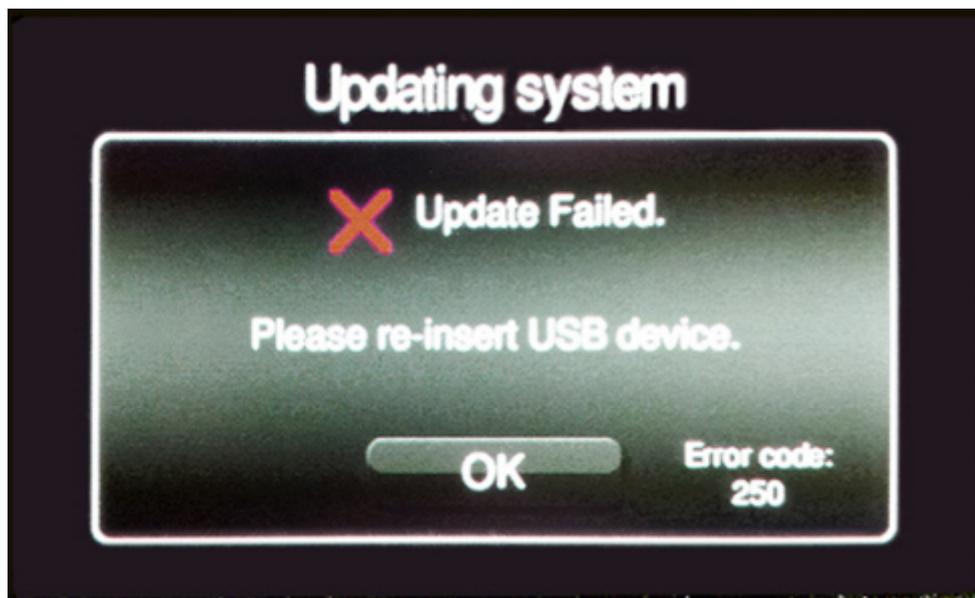
Рис. 7

Код отображенной ошибки может отличаться от примера на рис. 7.

- После извлечения USB-флеш-накопителя радиоприемник будет работать в автономном режиме с выполнением ряда автоматических перезапусков. Приблизительно через 3-4 минуты радиоприемник будет снова готов к работе уже с обновленным программным обеспечением.
- На этом этапе ключ должен **ОБЯЗАТЕЛЬНО** находиться в положении движения (MAR). Любое отключение питания может привести к необратимому повреждению радиоприемника.
- Если по завершении процедуры обновления ПО на дисплее радиоприемника появится окно, показанное на рис. 7 (а не изображение, приведенное на рис. 6), выньте флеш-карту USB, поверните ключ в положение OFF на 3 минуты и снова приведите его в положение MAR, вставьте флеш-карту USB и повторите процедуру обновления ПО.
