### Fiat 500X

**5580 2 351 ИНФОРМАЦИОННАЯ ТЕЛЕМАТИЧЕСКАЯ СИСТЕМА VP2 – VP2-R0 NAV**

**Неисправности разного рода - Техническое решение для сервисных центров**

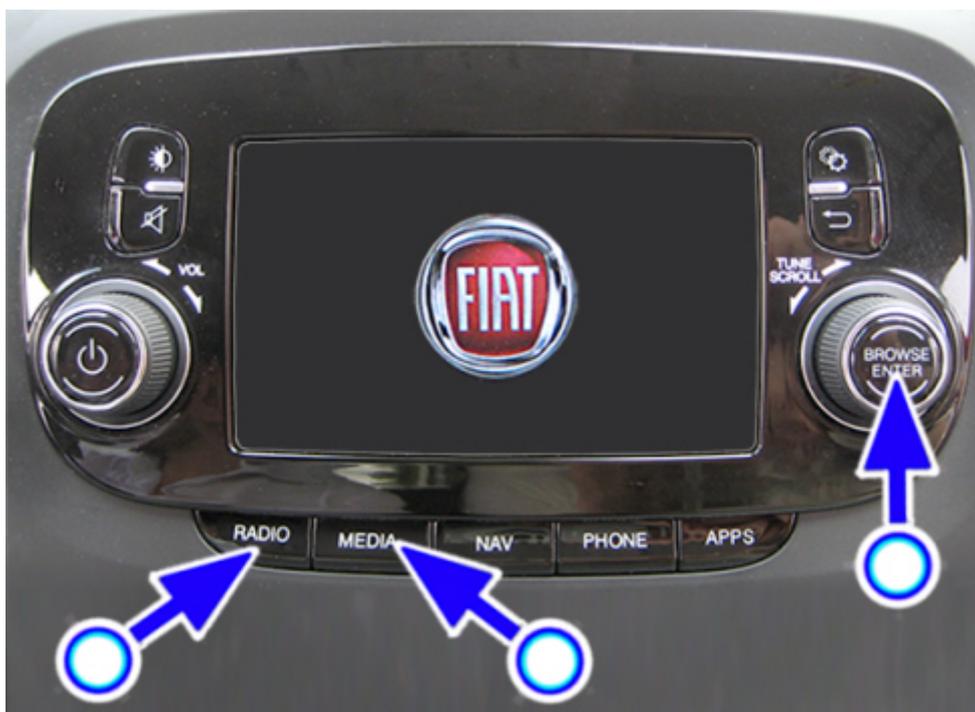
Рис. 1

Проверьте по дисплею версию установленного программного обеспечения, нажав одновременно кнопки RADIO + MEDIA + BROWSE (Рис. 1) и удерживая их примерно 5 секунд.

- Подождите несколько секунд, пока не отобразится окно Engineering Mode, после чего выберите пункт General.
- В строке (Base line), отображаемой на дисплее, указана версия программного обеспечения устройства.
- Если текущая версия относится к более ранней, нежели 13.00.65.02, необходимо выполнить обновление устройства согласно приведенным указаниям.
- Если текущая версия соответствует 13.00.65.02 или является более поздней, устройство обновлено и поэтому НЕ требуется проведение каких-либо операций.
- Выключите и снова включите устройство с помощи кнопки ON/OFF, чтобы выйти из меню Engineering Mode и вернуться в нормальный режим работы.

- Как было описано в начале оперативного цикла: нажмите кнопки RADIO + MEDIA + BROWSE/ENTER, дождитесь появления окна Engineering Mode и выберите General; в строке (Base line) будет указана новая версия программного обеспечения устройства (13.00.65.02).
- Выключите и снова включите устройство с помощью кнопки ON/OFF, чтобы выйти из меню Engineering Mode и вернуться в нормальный режим работы, а затем выключите двигатель.
- Подключите диагностический прибор и проверьте наличие ошибок DTC.
- При наличии ошибки B223B-00 выполните RESTORE proxy configuration (восстановление настроек прокси-сервера).

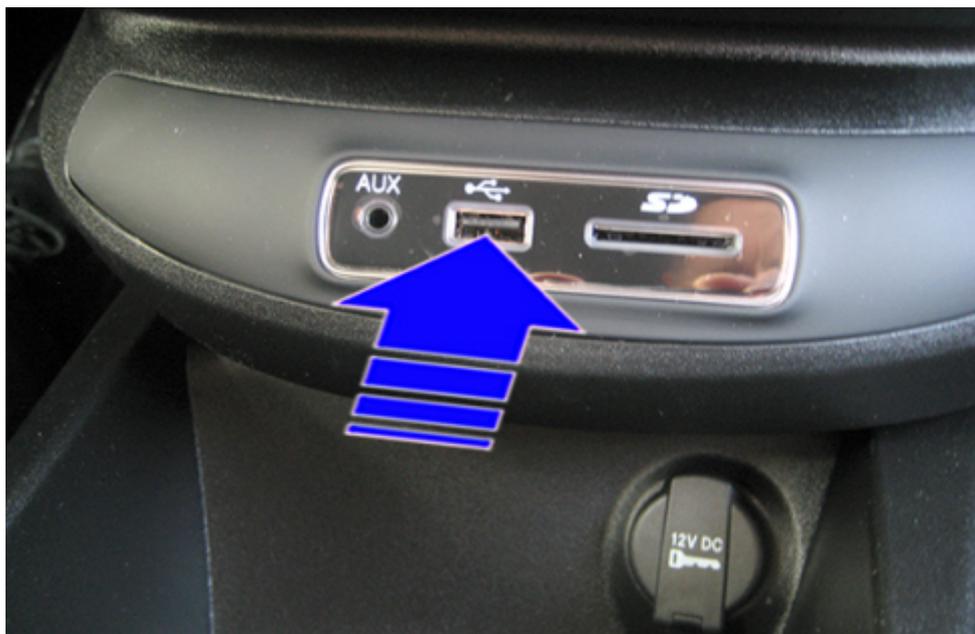
**Рис. 2**

- Запустите двигатель и оставьте его в рабочем состоянии (в безопасных условиях) на протяжении всего обновления.
- Дождитесь завершения процедуры включения радиоприемника (около 20 секунд).
- Вставьте USB-накопитель с обновлением программного обеспечения в соответствующее гнездо, расположенное на центральной консоли напротив рычага переключения передач (Рис. 2).

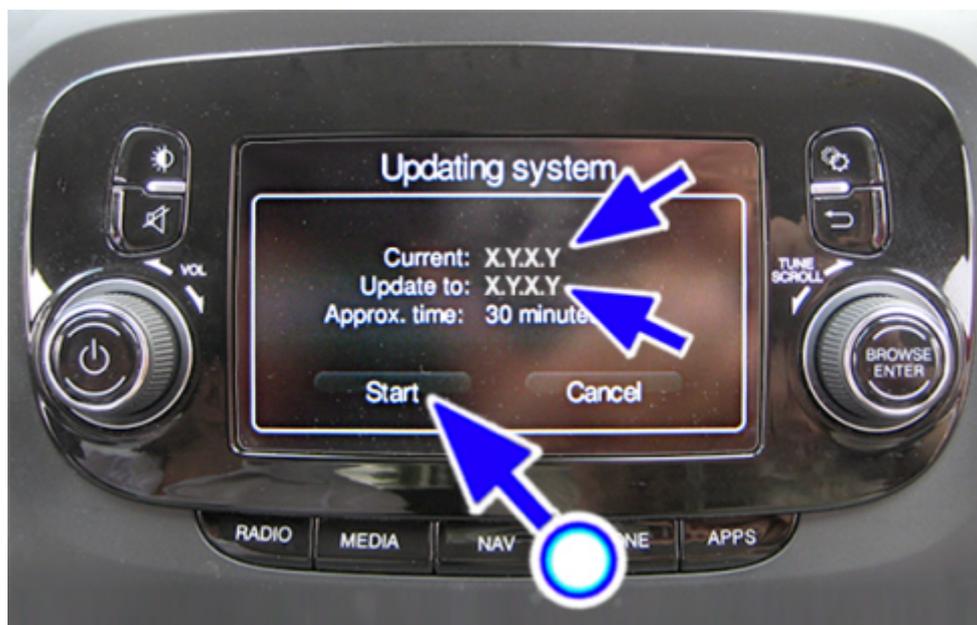
**Рис. 3**

- Через несколько секунд звуковой канал будет деактивирован, и сразу же после этого на дисплее отобразятся версии программного обеспечения, присутствующего в системе автомобиля, а также новая версия на USB-накопителе (Рис. 3).
- Если версия программного обеспечения на USB-накопителе является более поздней, чем установленная в системе, выберите на дисплее команду "Старт" (Рис. 3) для запуска процедуры обновления.

- В случае установленных приложений (например, Eco:Drive, My:Car, Uconnect for Twitter, TuneIN, Reuters, Deezer, и т.д.) - (на рынках, где это предусмотрено) - после выбора "Старт" (Рис. 3) на дисплее будет указываться закрытие приложений (Рис. 4). В этом случае, по окончании обновления программного обеспечения, выполните процедуру восстановления приложений, описанную ниже.

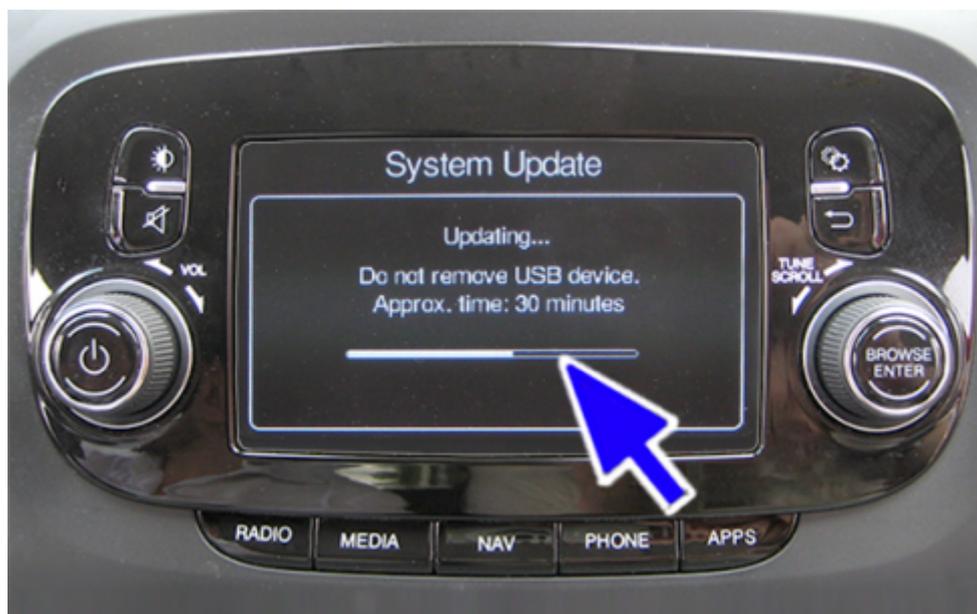
Рис. 5

- Во время процедуры обновления отображается индикатор, показание которого будет расти по мере выполнения обновления (рис. 5).

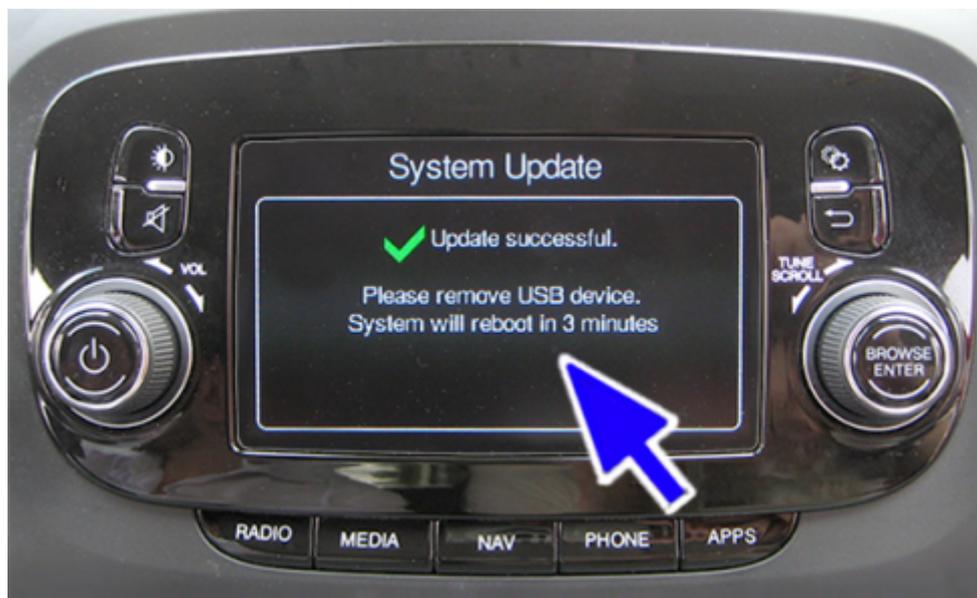
**Рис. 6**

- После своего запуска процедура не требует никаких действий со стороны оператора.
- Дождитесь завершения процедуры обновления программного обеспечения, о чем сообщит появление на дисплее радио следующего сообщения об успешном обновлении (Рис. 6).

- Только после появления сообщения, показанного на Рис. 6, можно извлечь флеш-карту USB.

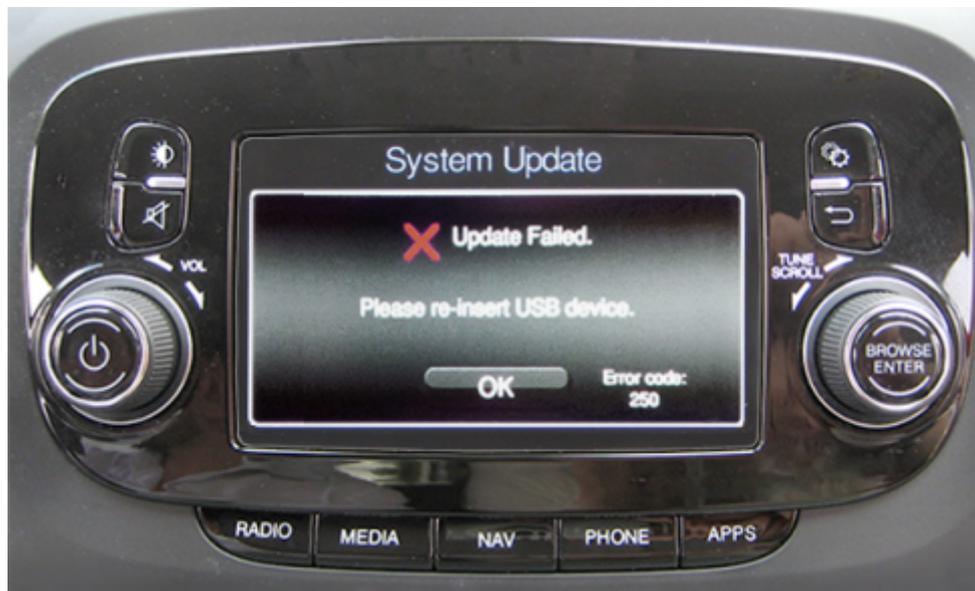
Рис. 7

- В течение этих 3 минут может включаться подсветка кнопок радио и быть слышен звук при черном дисплее; дождитесь появления изображения на дисплее.
- В случае появления на дисплее следующего сообщения о неудачном обновлении (Рис. 7) извлеките USB-накопитель, поверните ключ в положение OFF на 3 минуты, верните его в положение MAR, запустите двигатель и оставьте его работать, после чего повторите процедуру обновления программного обеспечения.

Номер указываемой ошибки может отличаться от примера на рис. 7.

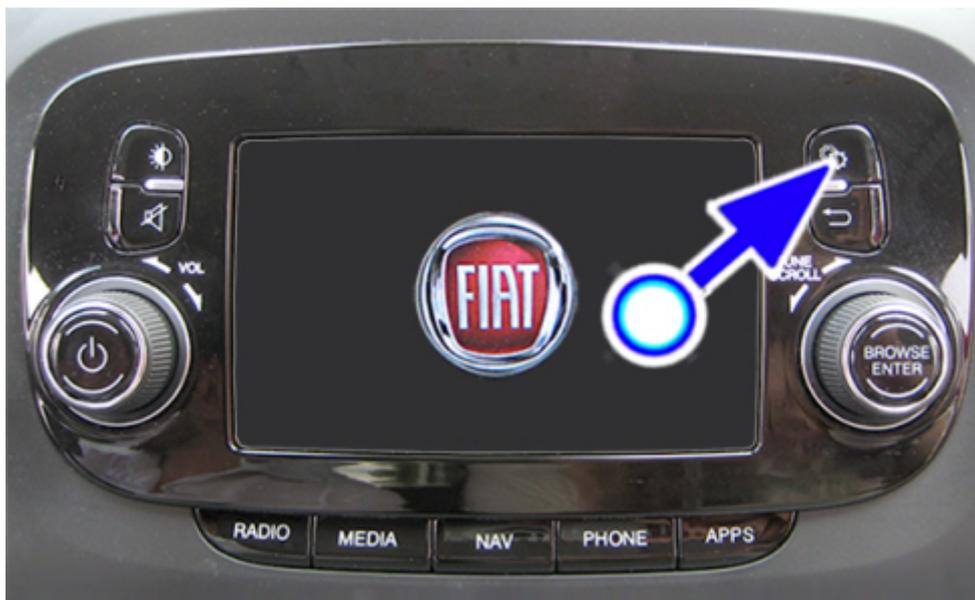
Рис. 8

- Установите ключ в замке зажигания в положение MAR (нет необходимости запускать двигатель).
- Дождитесь завершения процедуры включения радиоприемника (около 20 секунд).
- Нажмите кнопку настроек (Рис. 8).

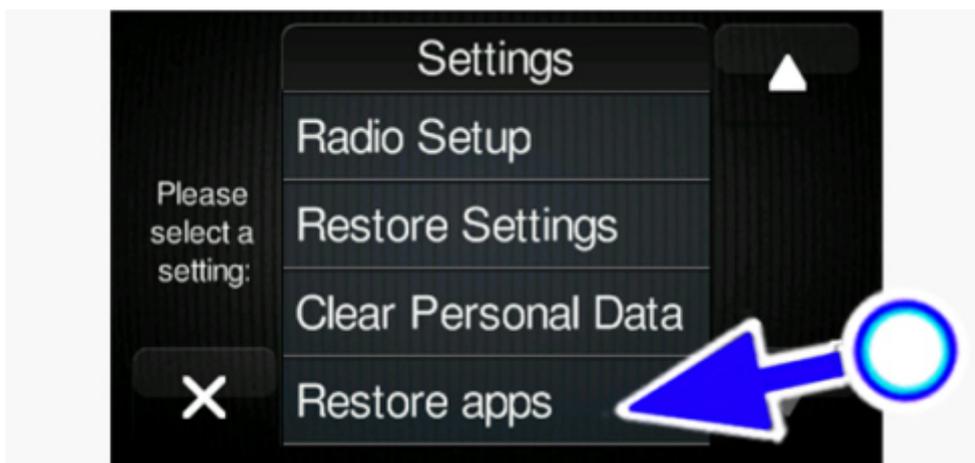
Рис. 9

- Пролитайте позиции меню вплоть до последней, которой является "Восстановление приложений", и выберите ее (Рис. 9).

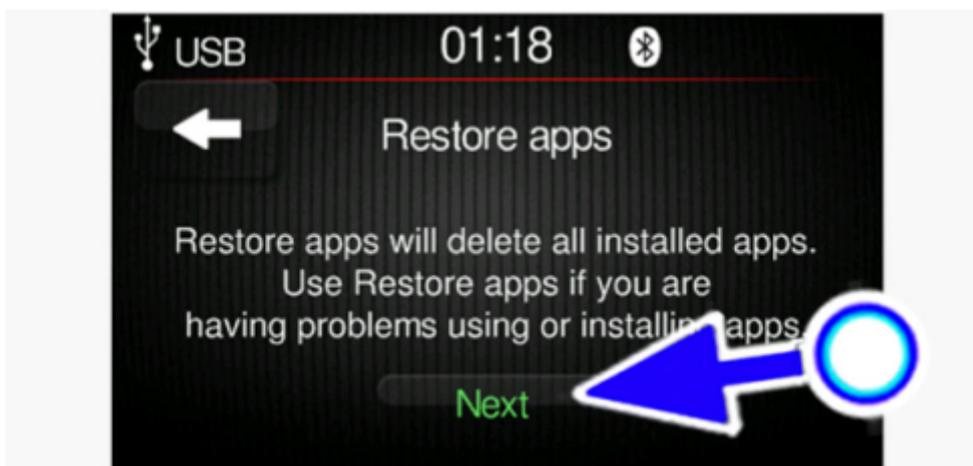
Рис. 10

- Появится окно с описанием выполняемой операции: выберите "Далее" (Рис. 10).

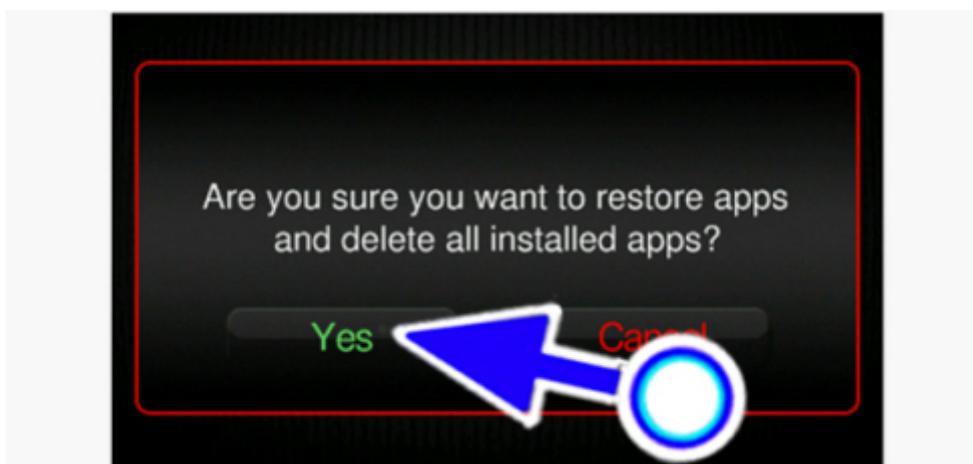
- Появится окно подтверждения: выберите "Да" (Рис. 11) для запуска процедуры восстановления.  
Рис. 11

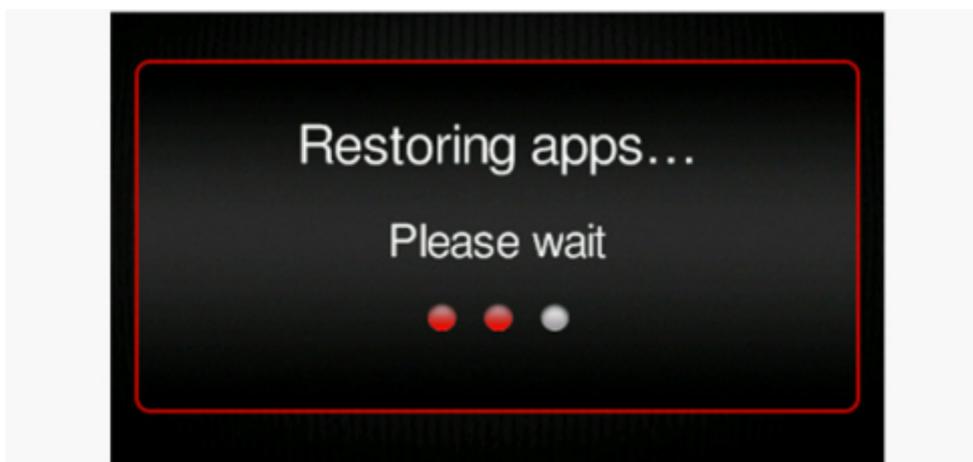
- Процедура восстановления приложений предполагает удаление ранее установленных приложений (установленных с предыдущей версией программного обеспечения) и установку новых. Операция длится примерно 30-40 секунд, в течение которых будет отображаться следующее окно (Рис. 12).  
Рис. 12

Если не отображается окно, показанное на рис. 12, повторите процедуру (нажмите кнопку настроек, а затем выберите "Восстановить приложения" - "Далее" - "Да"); это может произойти при попытке восстановить приложения в первые секунды после запуска работы радио.

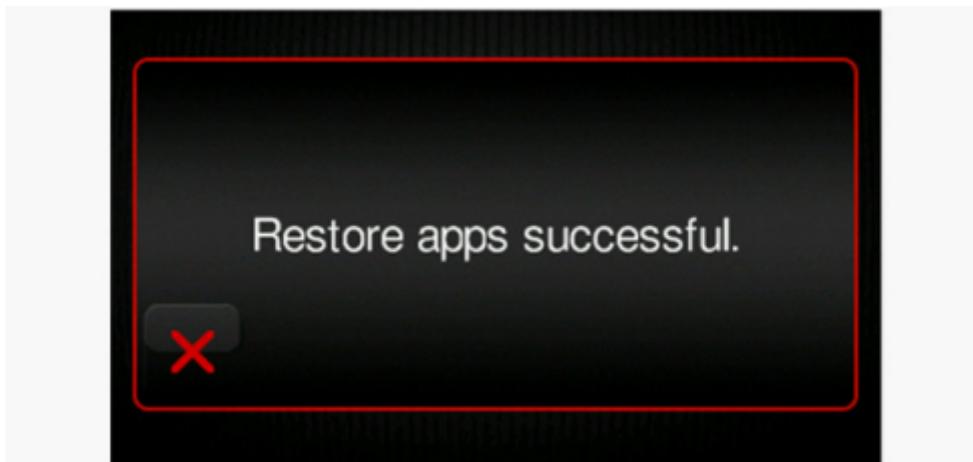
**Рис. 13**

- Подождите до завершения процедуры восстановления приложений, когда на дисплее появится окно подтверждения о выполнении операции (Рис. 13).
- Установите ключ в положение STOP.
