Fiat 500

7005 1 531 MA

УПЛОТНИТЕЛИ СТЕКОЛ БОКОВЫХ ДВЕРЕЙ
Свистящий, шипящий, визжащий шум – Сервисное решение

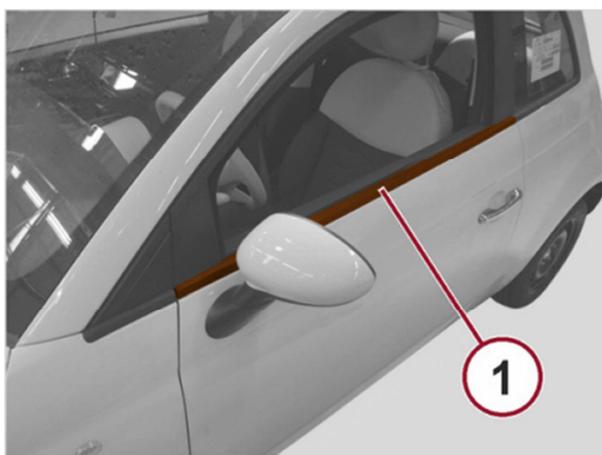
Рис. 1 – Уплотнитель стекла

От уплотнителей стекол поступает свистящий, шипящий, визжащий шум во время работы электроприводных окон.

В некоторых случаях форма уплотнителей стекол может быть причиной шума при подъеме/опускании боковых окон.

После подтверждения жалобы заменить наружные уплотнители стекол (на обеих дверях) на новые в соответствии с операционным циклом, приведенным ниже.

Заменить уплотнители стекол (1 - Рис. 1) на обеих передних дверях, действуя, как описано в процедуре 7005D26 Руководства по обслуживанию.
