Service News (Новости сервиса)

Alfa Stelvio

7005 2 011 RA

НАРУЖНЫЕ ЗЕРКАЛА ЗАДНЕГО ВИДА
Несрабатывание автоматического открывания/закрывания – Сервисное решение

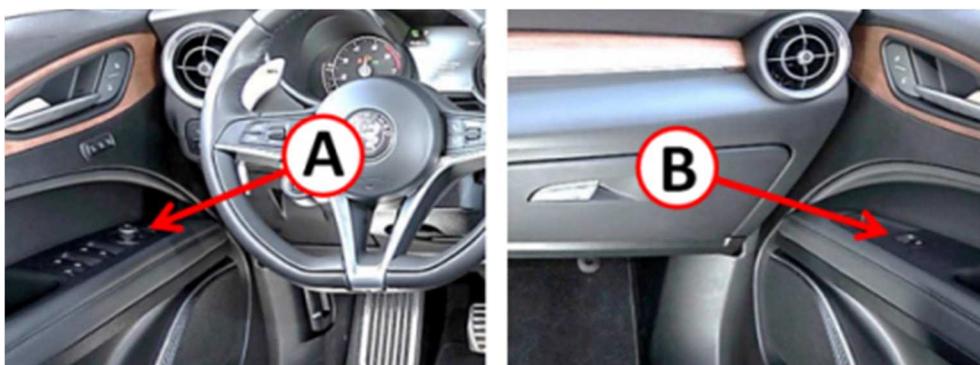
Рис. 1

Замените устройство управления наружными зеркалами заднего вида (А – Рис. 1) и выключатель стеклоподъемника со стороны пассажира (В), ссылаясь на описание руководства по техническому обслуживанию:

- Оп. 7005M12 по выключателю стеклоподъемника со стороны пассажира.
- Оп. 7005M15 по устройству управления наружными зеркалами заднего вида.
