Service News

Fullback

001.19

RG Отключение 3-ей передачи – Техническое решение для сервисных центров

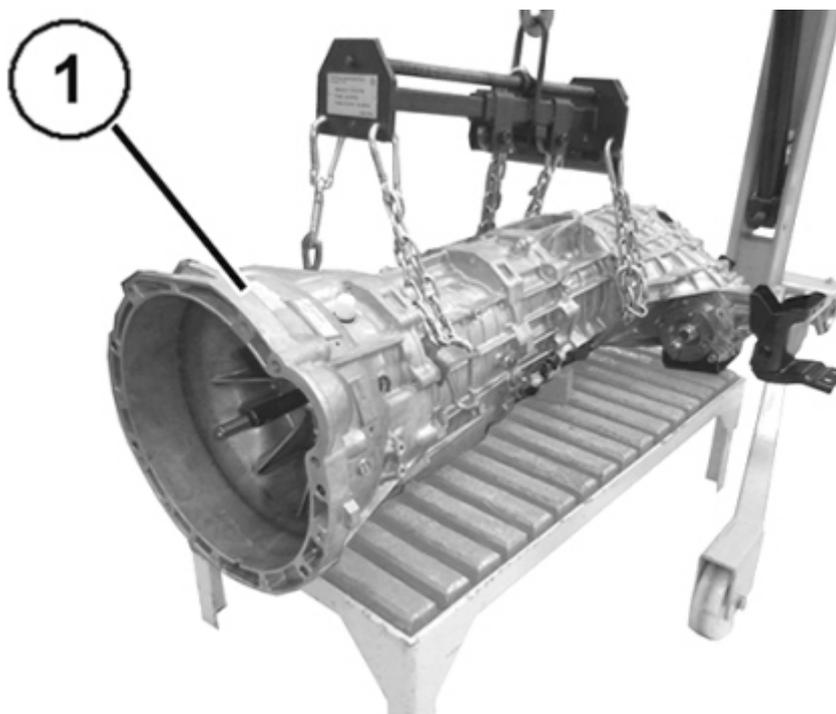
Рис. 1

- Снимите узел коробки передач (1 – рис. 1) с автомобиля (см оп. 2110A10).

- Замените узел 3-ей передачи на новые компоненты, содержащиеся в наборе; при выполнении операции придерживайтесь указаний, приведенных в оп. 2110A09 Руководства по техническому обслуживанию.
- Выполните испытание на дороге, чтобы убедиться в том, что неполадка действительно устранена.
